**Salgsobjekt:** Landbruk  
**Eierform:** Eiet  
**Byggeår:** 1955  
**BRA-i/BRA Total** 268/728 kvm  
**Tomtstr.:** 608200 m<sup>2</sup>  
**Soverom:** 2  
**Gnr./bnr.** Gnr. 90, bnr. 5  
**Oppdragsnr.:** 1201240027

# "Lie Midtre" - Gårdstun med fin og sentral beliggenhet. Støl på Åurtjernåsen.

# Verditakst for landbrukseiendom

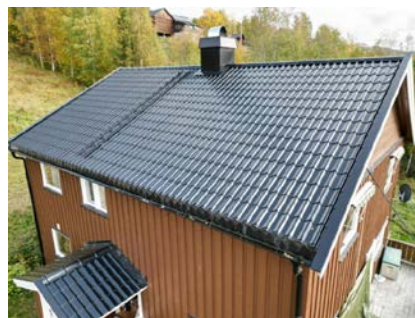
Nytt taktekke fra 2011.

Det ses montert takstige for feier/adkomst til pipe. Merk at stigen er avsluttet med avstand ned til takkanten samt at det ikke er etablert/montert noen form for feierplattform ved pipen.

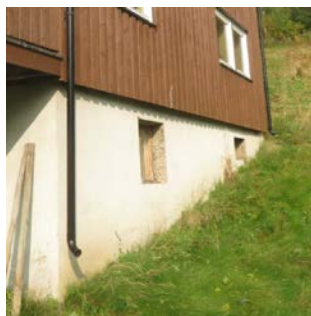
Nedløpsrør som veggklamret og ført ned til murliv med vannutkast til terreng.  
Det anbefales i utgangspunktet at fallet på terrenget ut fra vegglivet/bygningen bør være minst 1 : 50 over en avstand på minst 3 m fra veggen.  
Terrenget etter begge langsider ligger med naturlig fall og defineres som drenerende.

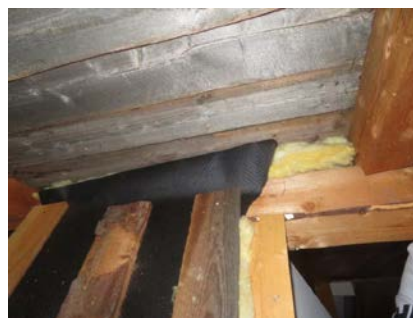
Bildet viser del av knevegg med forhudningspapp og isolasjon samt klembord ut.

Det ses også isolasjon i himlingen som ligger i kontakt med ovenforliggende taktro uten etablert luftespalte.

Dette er ikke noen fullgod løsning, hvor det ved en event. større bruk med større oppvarming av loftsrommene må beregnes tilleggisolering og etablering av lufting av isolasjonssjiktet i tillegg til luftesjikt mellom plater og tak.

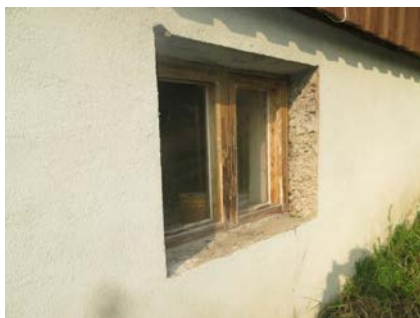
Enklere doble vinduer i kjeller.

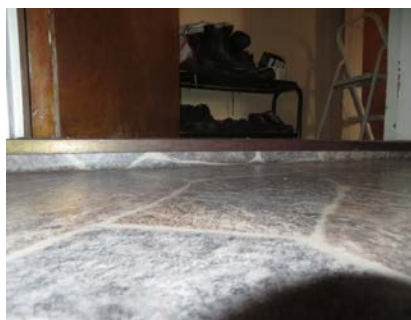
Belegg lagt opp etter terskel som flomsikring.

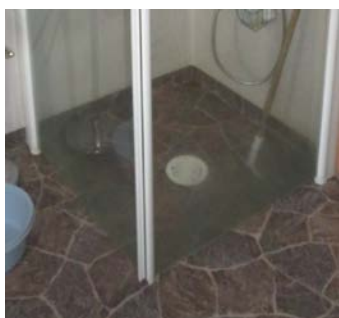
Plastsluk med beleg påvist klem under klemringen.

Sluk i dusjnische.
