Festningsåsen 57A, 1860 TRØGSTAD

**Pen halvpart av tomannsbolig  
med 3 soverom - Garasjeplass og  
solrike uteplasser - 150 meter til  
skole og barnehage**

# Tilstandsrapport

Befaringsdato: 02.03.2026

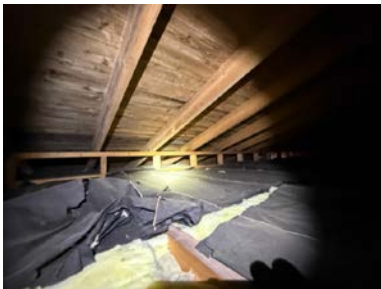
Undertaket er misfarget, noe som kan indikere tidligere eller pågående fuktpåvirkning. Misfarging kan over tid føre til svekkelse av materialene og gir grunn til å undersøke om det foreligger lekkasjepunkter eller kondensproblematikk i takkonstruksjonen.

Det anbefales å undersøke årsaken til misfargingen nærmere, herunder kontroll av yttertak, gjennomføringer og ventilasjon. Eventuelle lekkasjer eller fuktårsaker bør utbedres. Berørte områder på undertaket bør vurderes for reparasjon eller utskifting dersom materialet er svekket.
