**aktiv.**

Slettumvegen 4, 2170 FENSTAD

# Tilstandsrapport

Befaringsdato: 30.04.2025

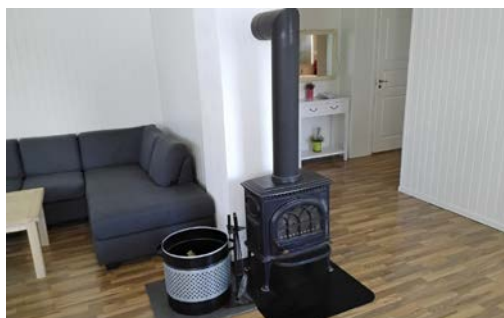
## ! TG 1 Pipe og ildsted

Boligen har elementpipe.  
Det montert vedovn med glassdører i stue i 1. etg.

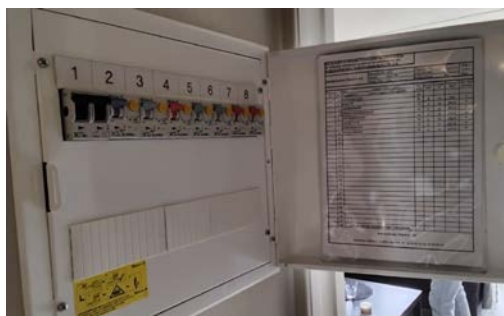
Det påpekes at dette kun er en anbefaling da takstmann ikke har kompetanse eller lov til å utføre full vurdering av det elektriske anlegget.

Kostnadsestimat: Ingen umiddelbar kostnad
