# Tilstandsrapport

Enebolig

Dønnaveien 1139, 8820 DØNNA

Befaringsdato: 26.03.2025

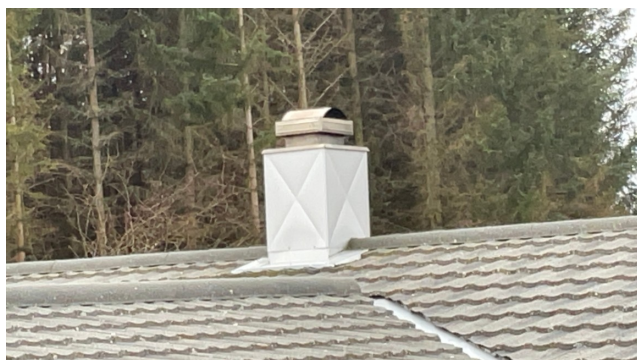
Takhatt.

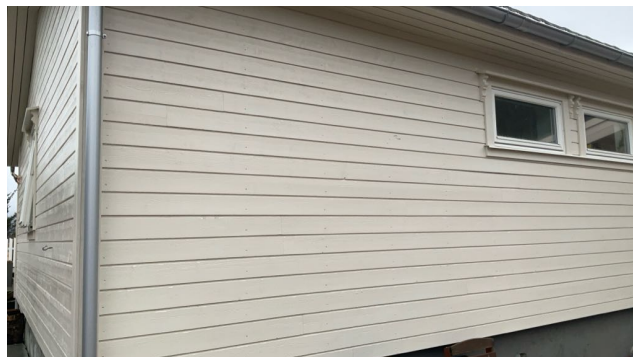
Musebånd må monteres der det mangler for å forhindre at skadedyr kommer seg inn i konstruksjonen.

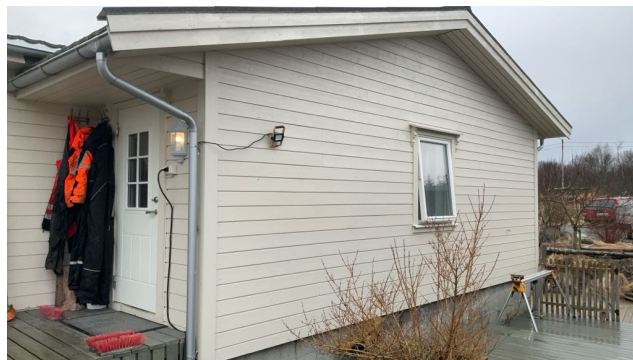
Liggende bordkledning fra 2019.

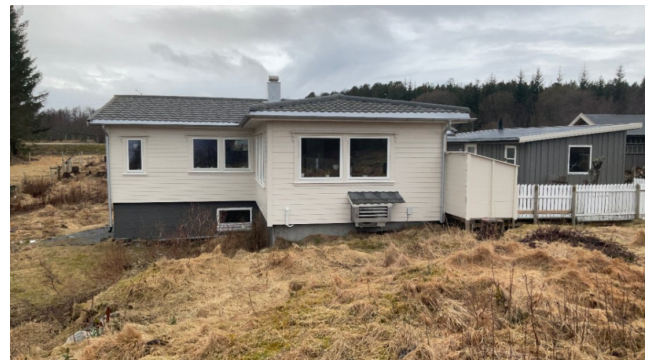
-Utvendige omrammingsbord på vinduer er satt helt ned på beslag, skadeutsatt løsning med fuktopptrekk og påfølgende råteskader.

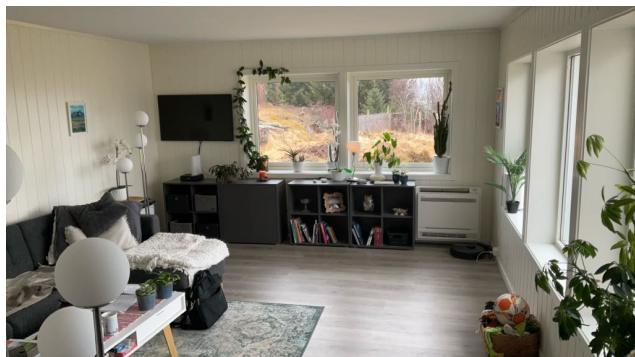
Stue.

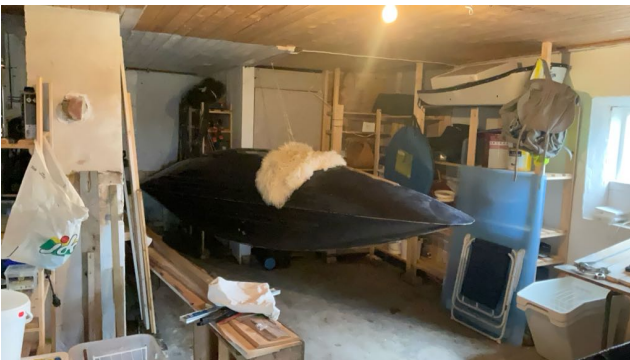
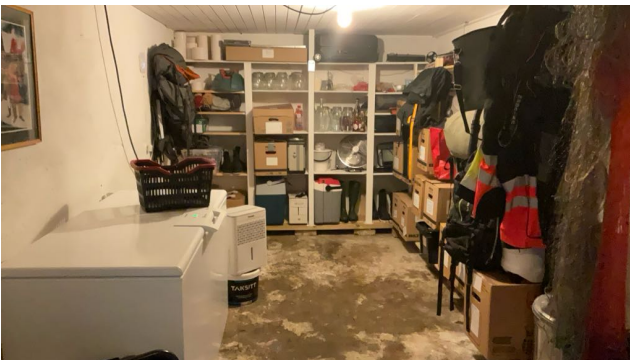
- Det er ikke mulig å foreta hulltaking i underetg i utsatte konstruksjoner.
- Det er påvist indikasjoner på noe fuktgjennomtrenging i kjellergulv.
- Det er påvist indikasjoner på noe fuktgjennomtrenging inn i kjellermur.

Kjellerrom.

- Ytterligere undersøkelser må foretas for å få kartlagt tilstanden og omfanget på eventuelle skader.

Tiltak med dreneringen kan ikke utelukkes. Grunnmuren bør graves opp og renoveres, det bør monteres drenering og utvendig mur bør fuksikres og påmonteres grunnmursplast.

Det må også utføres tiltak mot kapilær oppsuging i den støpte sålen.

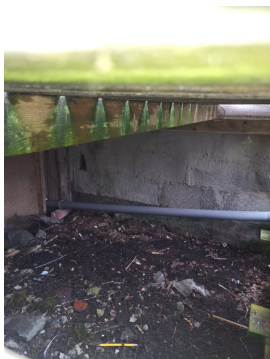
Tilbygd inngangsparti med krypekjeller mot nord. Ingen tilgang for inspeksjon.

Bilde av tilbygget grunnmur av lettlinkerstein under inngangs terrasse.

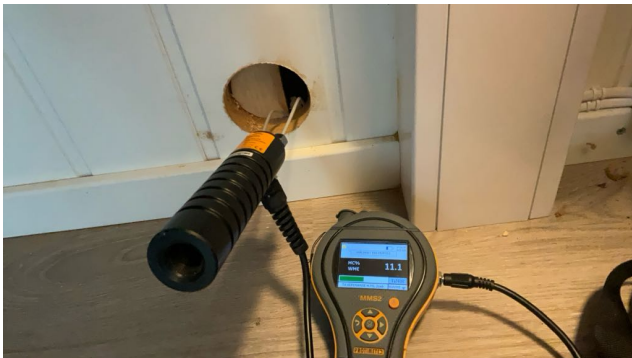
Hulltaking er foretatt uten å påvise unormale forhold. Hulltaking er foretatt ved/i kjøkken. Fuktivotemåling (vekt%) i konstruksjonen ble målt til 11.

Ingen unormale forhold påvist ved hullboring i tilstøtende vegg til vaskerommet.

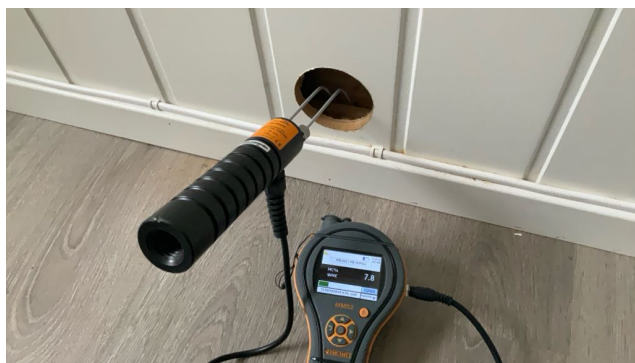
Hulltaking er foretatt uten å påvise unormale forhold. Hulltaking er foretatt ved/i stue. Fuktivotemåling (vekt%) i konstruksjonen ble målt til 8.

Ingen unormale forhold påvist ved hullboring i tilstøtende vegg til vaskerommet.

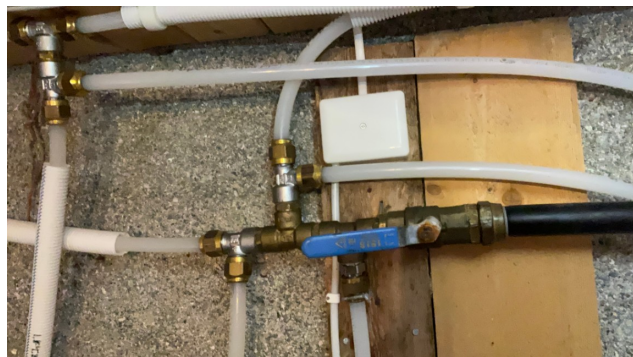
Stoppekrane i kjeller.

- Det bør foretas tiltak på anlegget som sikrer bedre løsning på eventuelt lekkasjevann fra rør i rør system.

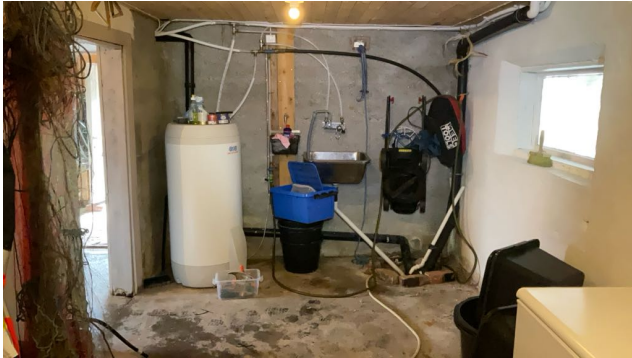
Avløpsrør er ikke tilkoblet fast kobling til utvendige avløpsrør.

Avløpsrør i kjeller.

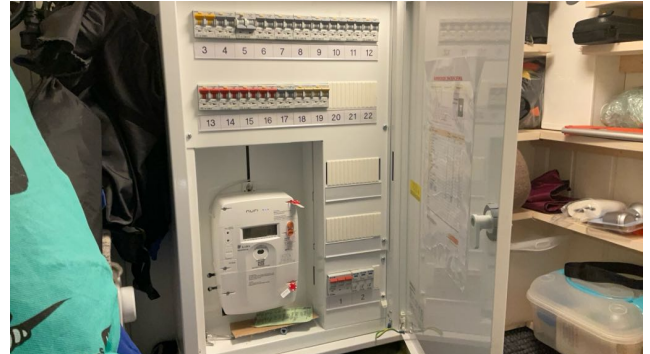
Automatisk sikringsskap.

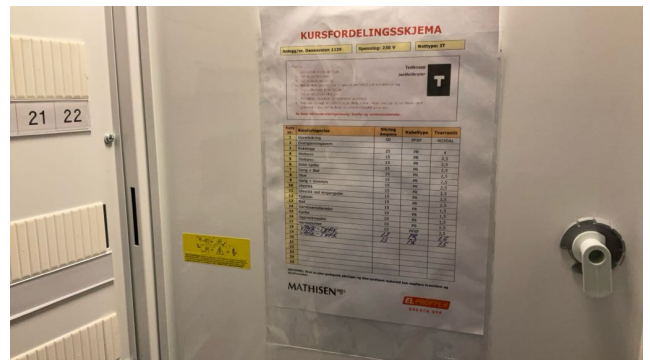
Kursoversikt.

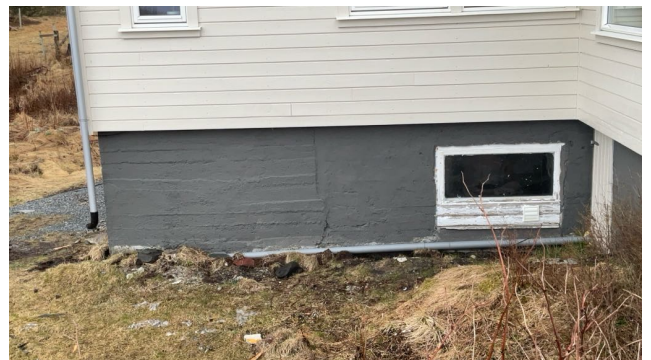
Grunnmur mot øst av støpt betong.

Det anbefales kontroll av grunnmuren av en fagperson for mer detaljert vurdering og utførelse av arbeidet som må gjøres med grunnmuren.
