Dønnaveien 1139, 8820 DØNNA

**Landbrukseiendom på  
nordøstsiden av Dønna - Nydelig  
havutsikt og solrik beliggenhet -  
Nausttomt - Egen strandlinje**

Befaringsdato: 26.03.2025

Rapportdato: 28.04.2025

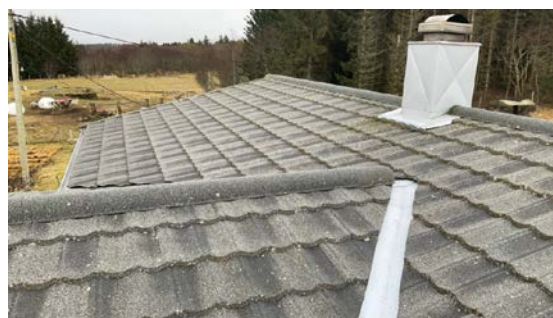
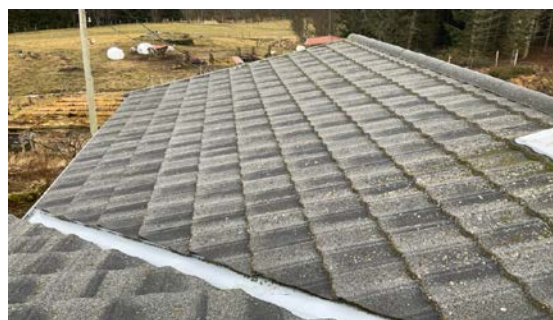
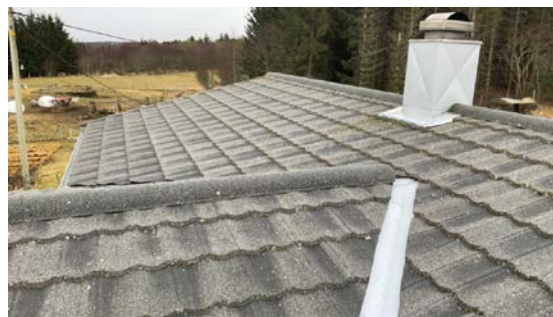
Små mosevekster på taket

- Tiltak:  
Taktekke bør jevnlig kontrolleres og rengjøres for mose.

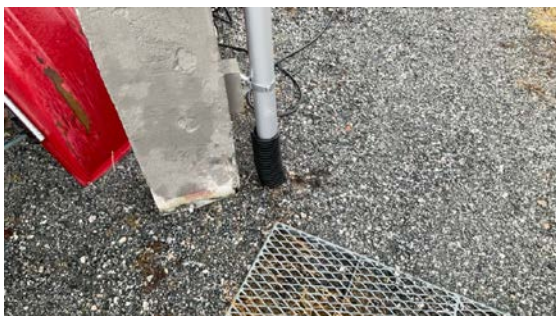
Nedløp er tilkoblet overvannsrør.

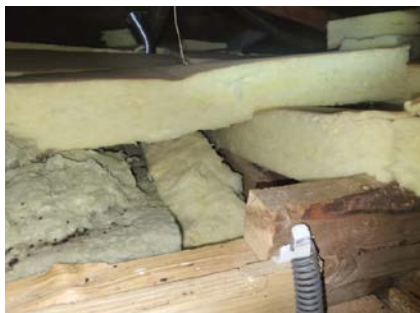
- Lufting/ventilering må etableres.
- Isoleringen bør legges bedre for å oppnå best mulig isoleringsverdi.  
Det bør påberegnes å montere dampsperre i loftskillet.  
Etablere bedre luftig ut over raft.  
Ytterlige undersøkelser må foretas for å få kartlagt tilstanden og omfanget på skader som kan være forårsaket av mus i skjulte konstruksjoner.

Isolering er ikke montert riktig, åpninger mellom isoleringsplater

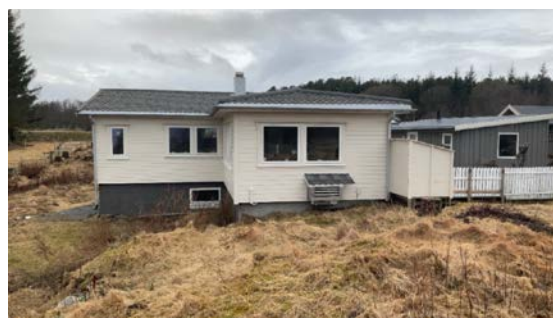
-Utvendige omrammingsbord på vinduer er satt helt ned på beslag, skadeutsatt løsning med fuktopptrekk og påfølgende råteskader.

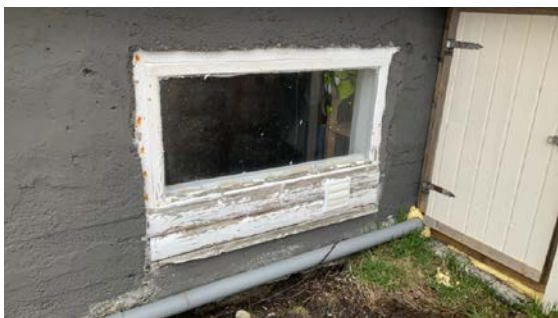
- Det er påvist avvik rundt innsettsdetaljer.
- Det er påvist vinduer med fukt/råteskader.
- Karmene i vinduer er slitte og det er sprekker i trevirket.

Koblede vinduer i kjelleretasje. Manglende beslag under vindu.

- Vinduer med råteskader må erstattes med nye.
- Det må påregnes noe vedlikehold og at enkelte vinduer må skiftes ut.

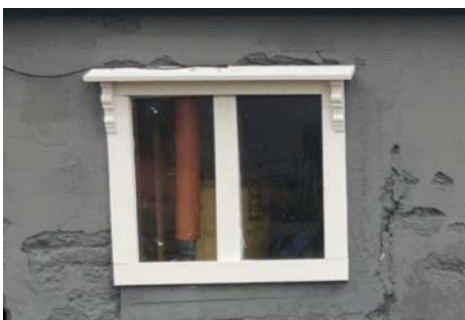
Omrømming av vindu er ikke tett mot grunnmur.  
Vann vil ta seg inn mot karm

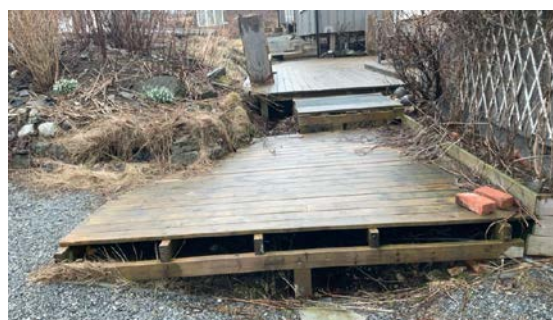
Skjevheter i markplatt mot vest.

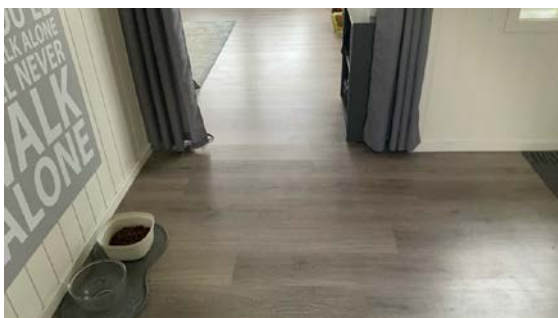
Kul i gulv i overgang til stue.

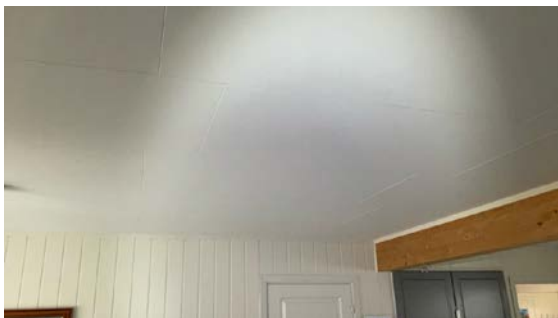
Ufagmessig montering av himlingsplater.

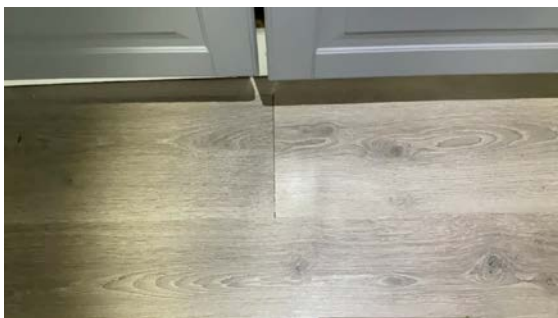
Glippe i skjøt på gulv i kjøkken.

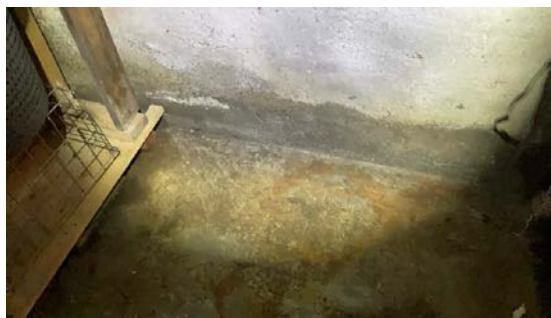
- Det er ikke mulig å foreta hulltaking i underetg i utsatte konstruksjoner.
- Det er påvist indikasjoner på noe fuktgjennomtrenging i kjellergulv.
- Det er påvist indikasjoner på noe fuktgjennomtrenging inn i kjellermur.

Saltutslag på gulv og vegg.

Tiltak med dreneringen kan ikke utelukkes. Grunnmuren bør graves opp og renoveres, det bør monteres drenering og utvendig mur bør fuktsikres og påmonteres grunnmursplast.

Det må også utføres tiltak mot kapilær oppsuging i den støpte sålen.

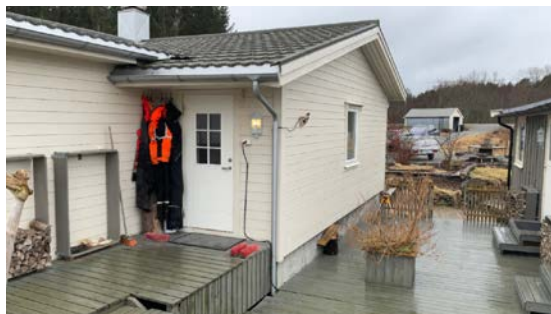
- Det er ikke adkomst til krypkjelleren og den er ikke undersøkt innvendig. Kryp kjeller regnes for å være en risikokonstruksjon som er utsatt for fukt- og råteskader i bunnsvill, trebjelkelaget og andre tilstøtende konstruksjoner, på grunn av fuktighet fra grunnen og kondensering ved temperaturforskjeller. Selv om det ikke er avdekket tegn på skader, betyr ikke dette nødvendigvis at det ikke foreligger skader i eller i forbindelse med krypkjelleren.

Tilbygd inngangsparti med krypekjeller mot nord. Ingen tilgang for inspeksjon.

Det bør gjøres tiltak for å kunne inspisere kryperommet og sørge for god ventilering av kryperommet.

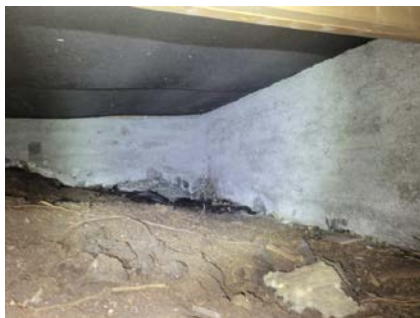
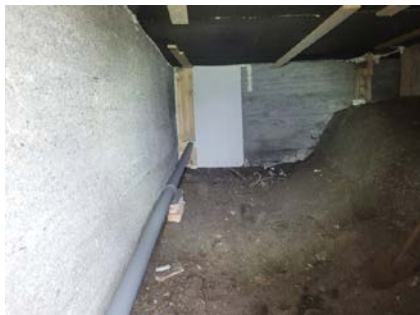
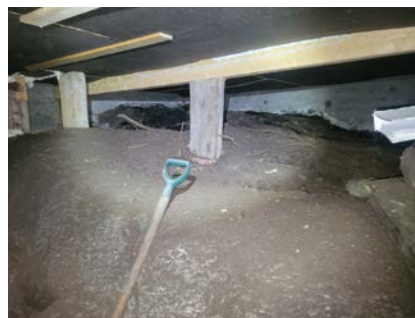
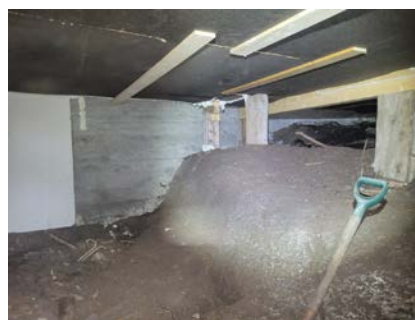
- Det er ikke tilfredsstillende ventilering av krypkjeller.
- Det er manglende fuktsperre på bakken.

- Fuktsperre på bakken bør etableres.

Asfaltplater må sikres bedre med klemleker.

Bedre ventilering av krypekjeller må etableres.

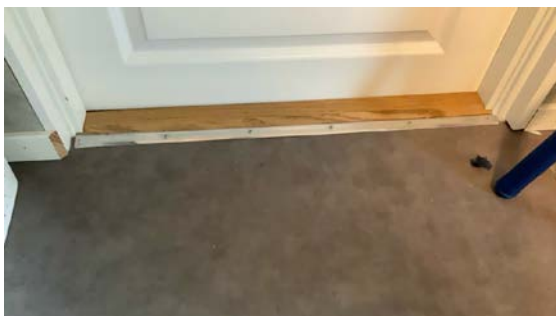
Ingen tilluft inn til rom.  
Avtrekk ut er ikke montert.

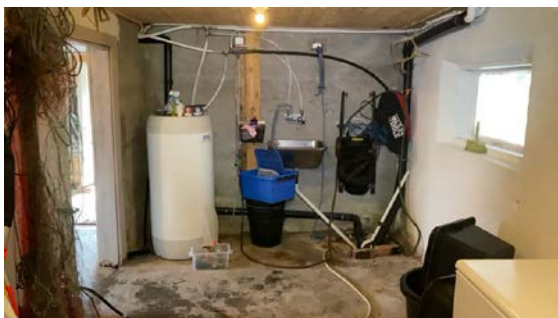
Avløpsrør er ikke tilkoblet fast kobling til utvendige avløpsrør.

Avløpsrør i kjeller.

- Anlegget bør sjekkes av fagperson.
- Skal avviket lukkes må løsning på lufting av kloakk dokumenteres/fremvises.

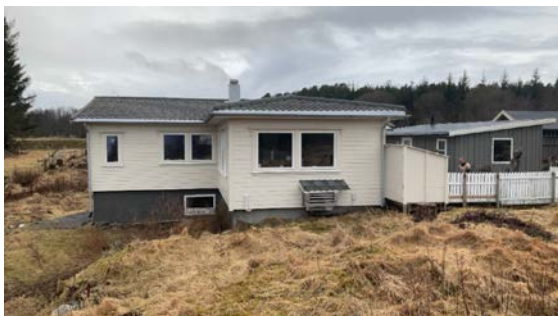
- Det er påvist avvik i ventilasjonsløsning i forhold til gjeldende krav på oppføringstidspunktet.
- Det er påvist mangelfull ventilasjon på ett eller flere rom i boligen.
- Det er påvist store avvik på ventilasjonsløsning i forhold til byggets oppføringstidspunkt.

Nye vinduer uten ventiler.

- Om mulig må balansert ventilasjon vurderes. Det vil imidlertid sjelden være økonomisk rasjonelt som et enkeltstående tiltak i en bolig som dette. Dersom boligen en gang skal renoveres, kan man vurdere balansert ventilasjon eller andre tiltak for å bedre kvaliteten på innemiljøet.
- Det bør etableres veggventiler/vindusventiler i alle oppholdsrom som ikke har det.

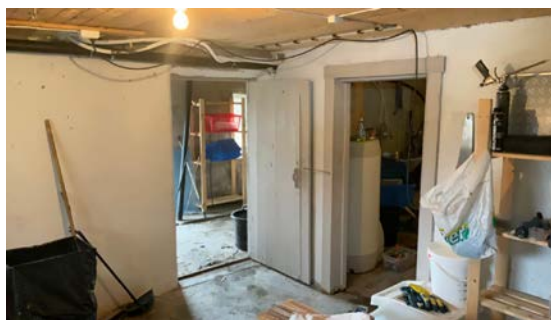
Løs kabel/ skjøteledninger i kjeller.

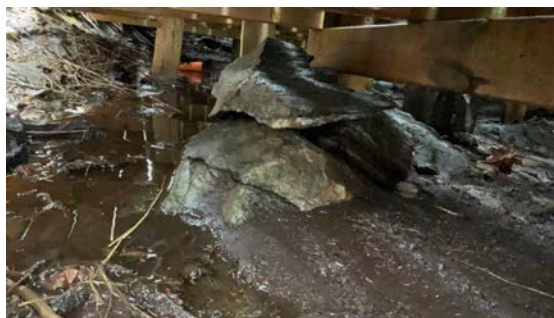
Grøft for vannavrenning under terrasse mot vest.

Vann under terrasser går i åpen grøft som leder bort vann. Denne grøften må jevnlig rengjøres.

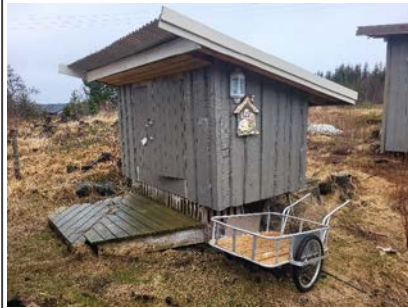
## Hønsehus

Avvik: Fundamentering av kappede trær bør byttes ut med pilarer av betong eller lignende.  
Fundamentering av kappede trær vil på sikt råtne.

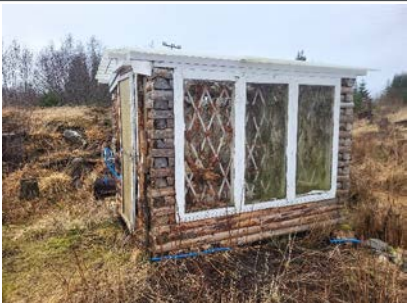
## Drivhus

| Konstruksjoner og innvendige forhold - Drivhus | |
|---|--|
| <p>Drivhuset er fundamentert på bakken. Vegger er av laftet tømmerkonstruksjon som er innsatt eldre type vinduer. Saltak takkonstruksjon som utvendig er tekket med lysplater.</p> <p>Bygningen bør heves fra bakken for å unngå råteskader i nedre del av veggkonstruksjonen. Grunnmur må etableres.</p> | |

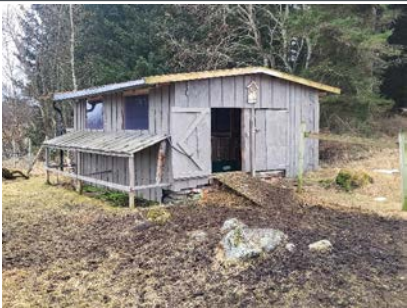
## Sauehus

| Konstruksjoner og innvendige forhold - Sauehus | |
|---|--|
| <p>Bygningen er fundamentert direkte på bakken og på steinrøys.<br/> Bygningen er opprinnelig et eldre hus med to etasjer. Øvre etasje er revet og påbygd takkonstruksjon.<br/> Vegger er oppbygd av stående tømmer på midten med utvendig lekting for villmarkspanel på en side og bølgeblikkplater på resterende utvendige vegger.<br/> Taket er tekket med stålplater.<br/> Det er ikke etablert gulv i bygningen.</p> <p>Fundamentering av huset må heves for å unngå råteskader.</p> | |

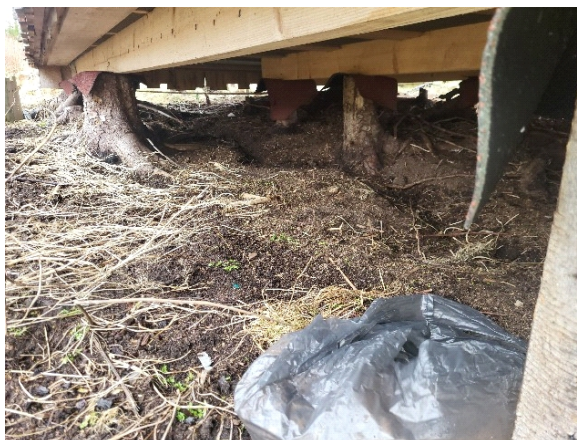
Fundamentering av kappede trær på flere av tillegggs hus på gården.
