# Tilstandsrapport

Fritidsbolig

Hestvassveien 263, 7393 RENNEBU

Befaringsdato: 16.06.2025

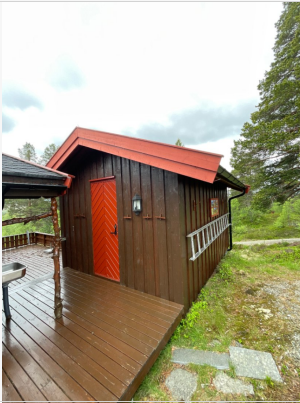
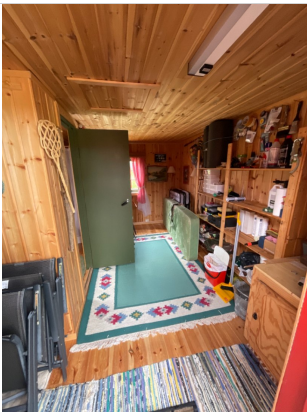
## Uthus

Uthuset er oppført i en etasje over åpen fundamentering med pilarer. Veggkonstruksjonen er i bindingsverk og er utvendig kledd med stående panel. Taket har saltaksform og er tekket med pappshingel. Gulvkonstruksjonen er i tre og vinduer med enkelt glass. Uthuset inneholder bod og et enkelt dusjrom med dusjkabinett hvor vann hentes fra plastdunk via 12 Volts pumpe. Det er innlagt strøm i annekset.

Bygget er ikke tilstandsvurdert ihht Forskrift til avhendingslova og NS3600. Dette er kun en enkel beskrivelse.
