Bergsakerveien 12, 4580 LYNGDAL

**Bergsaker - Stor flott enebolig med  
fin utsikt. Dobbel garasje, drivhus  
m.m.**

Nøkkelinfomasjon

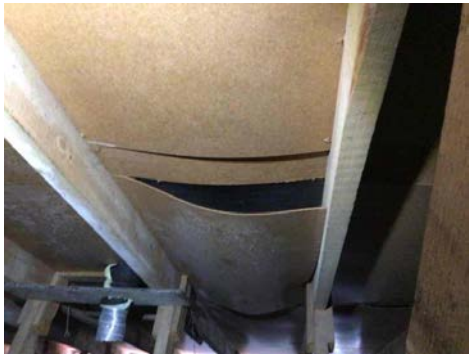
Takkonstruksjon/LoftTG 2

Takkonstruksjon/Loft:  
Det er påvist fuktskjolder/skader i takkonstruksjonen.  
Undertaket har nedbøyninger av sutaksplater mellom taksperrer.  
Det er påvist manglende utlufting av loft med mangler av ventiler i gavler.  
Luftekanal fra bad stopper under tak og påfører undertaket fuktskader.  
Tiltak  
• Det må gjøres nærmere undersøkelser.  
Der må utføres tiltak på undertaket med tetting mellom taksperrer.  
Det må montere ventiler i gavler for bedre gjennomlufting av loftet.  
Lufterør fra bad må føres over tak for å forbedre utluftingen og forhindre skader i undertaket.

Luftet sperrekonstruksjon av tre, kalt loft  
Loftsrommet mangler ventiler i gavler for gjennomlufting av loftsrommet i boligen.  
Boligen har igjen kledde himlinger/lukket konstruksjon på deler av boligen som gjør kontrollen av innvendig takkonstruksjon og undertak umulig uten å gjøre inngrep i konstruksjonen.

Undertak har glid ned i sammenføyninger enkelte plasser

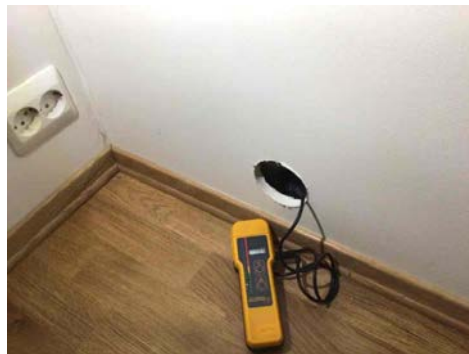
Hulltaking i soverom bak dusj

Hulltaking utført i soverom bak dusj, ikke tegn til svikt. 10%
