# Tilstandsrapport

Enebolig

Asbjørnsens vei 35, 3613 KONGSBERG

Befaringsdato: 26.09.2023

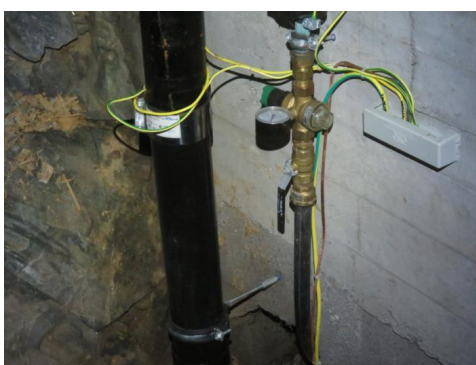
## TG 2 Avløpsrør

Det er avløpsrør av støpejern.

- Det er ikke behov for utbedringstiltak siden anlegget fungerer i dag, men ut ifra alder kan skader plutselig oppstå på eldre anlegg.
