# Tilstandsrapport

Boligbygg med flere boenheter

Jacob Sømmes gate 6, 1512 MOSS

Befaringsdato: 23.09.2025

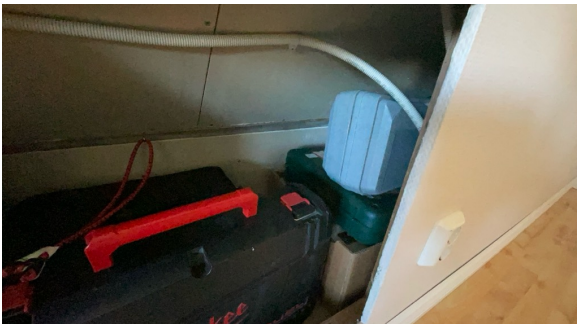
Kott på loft, himling helt ned.

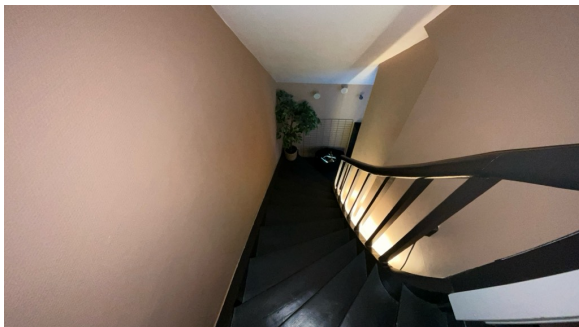
- Det bør gjøres lokale tiltak.
- Håndløper bør monteres, men det var ikke krav på byggetidspunktet.

Trapp vil ikke kunne tilfredsstille dagens krav uten stor ombygning og utskiftning. Dersom man søker godkjenning av loft som er innredet uten søknad vil dagens krav gjelde for trappen.

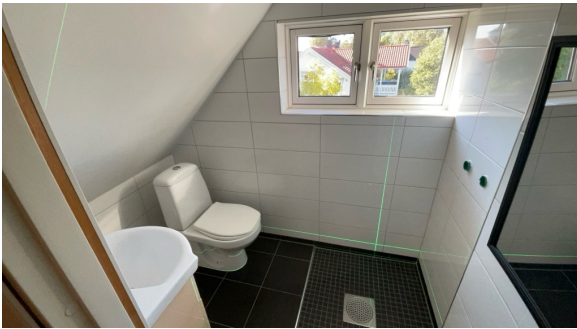
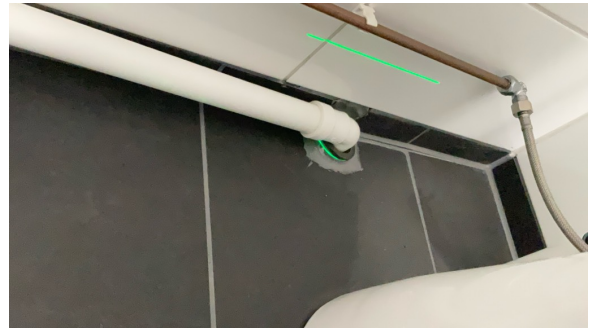
Om rommet tas i bruk som våtrom vil dette kunne medføre fukt/vannskader som påfører andre deler av bygningen/andre seksjoner skader.

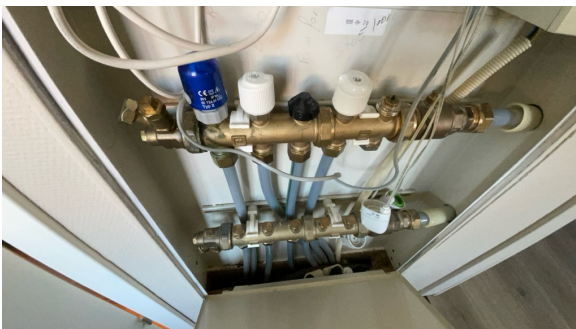
Anlegget fungerer ikke på termostater på alle rom, enkelte automater er koplet bort. Denne type utstyr med termostater og regulatorer har passert mer en 50 % av forventet brukstid. Det må utføres servicearbeider og eventuelt tilpasninger/utskiftninger for at anlegget skal fungere med termostater igjen.

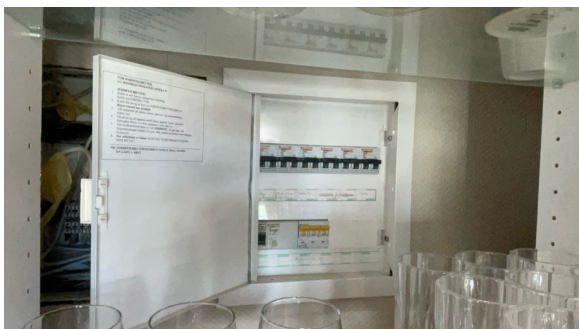
12. Foreta en helhetsvurdering av det elektriske anlegget, dets alder, allmenne tilstand og fare for liv og helse. Bør det elektriske anlegget ha en utvidet el-kontroll?

**Ja** På bakgrunn av manglende lovpålagt dokumentas anbefales en utvidet kontroll av anlegget. Det bemerkes i denne sammenheng at en utvidet kontroll ikke vil kunne erstatte manglende dokumentasjon. En dokumentasjon i denne sammenheng vil være samsvarserklæring fra en registrert elektroinstallasjonsvirksomhet. En utvidet kontroll vil kunne gi svar på om anlegget har behov for påkostninger, og om dette vil gi en trygghet for brukeren.
