# Tilstandsrapport

Boligbygg med flere boenheter

Åttringen 53, 8070 BODØ

Befaringsdato: 24.02.2026

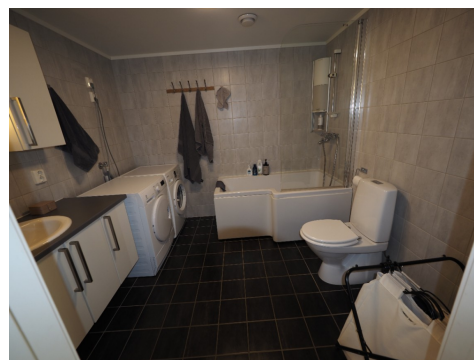
Bad med fliser på gulv med gulvvarme og fliser på vegger, wc på vegg, dusj på vegg med dusjvegg og badekar servant nedfelt i innredning og plass for vaskemaskin.
