Tilstandsrapport

Leilighet

Aurstubben 1, 1930 AURSKOG

Befaringsdato: 08.04.2026

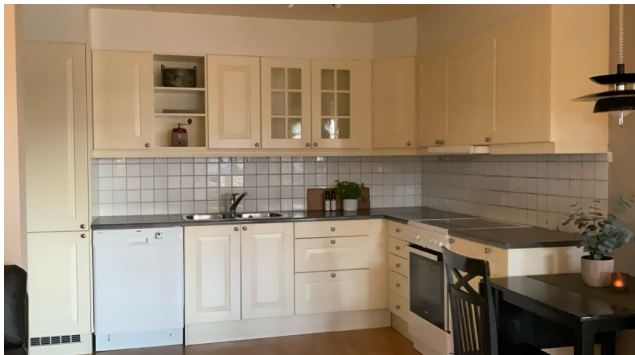
2. ETASJE > KJØKKEN

Vurdering av avvik:

- Det er påvist at eventuelt lekkasjevann fra rør i rør system ikke ledes til sluk eller annen kompensierende løsning.
- Det mangler tettemuffer i enden av varerør på rør-i-rør-system.

Rørfordeler er plassert i himlingen på baderommet og ved eventuell lekkasje på røranlegget vil dette skade himlingen.

Konsekvensen av manglende tettemuffer og plassering av rørfordeler i himling er økt risiko for vannskader på bygningsdeler.

- Det må monteres tettemuffer i enden av varerørene.
- Det bør foretas tiltak på anlegget som sikrer bedre løsning på eventuelt lekkasjevann fra rør i rør system.

Det bør monteres tettemuffer på varerørene i kjøkkenskapet for å sikre at eventuelt lekkasjevann ledes til egnet sted.

Rørfordeler bør vurderes flyttet til et mer tilgjengelig sted, eller det bør etableres tiltak som hindrer skade på himlingen ved eventuell lekkasje.
