# Tilstandsrapport

Tomannsbolig

Lindgaardsgate 39 , 3213 SANDEFJORD

Befaringsdato: 03.03.2026

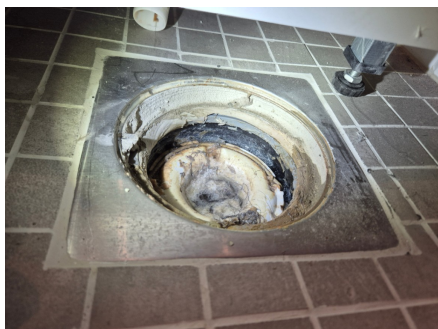
Det bør fremskaffes dokumentasjon på utført membran, eller det bør gjennomføres nærmere undersøkelser for å avklare om membran er tilstede og korrekt utført. Konsekvensen av manglende dokumentasjon er økt usikkerhet rundt fuktsikringen, noe som kan medføre risiko for fuktinntrengning og skader på konstruksjonen.
