# Tilstandsrapport

Fritidsbolig

Rønningstrandåsen 8, 3967 STATHELLE

Befaringsdato: 10.03.2025

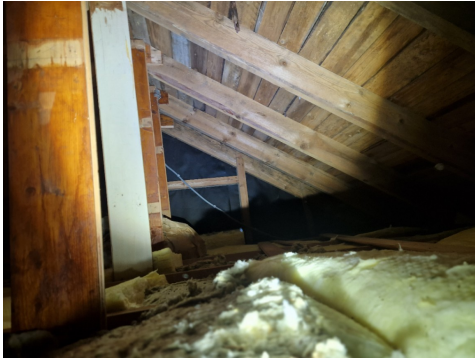
Konstruksjonen er bygget med lufting ved raft. Inspisert fra underside og loft ble ingen tegn til kondens eller fukt inntrengning fra taktekkning ble registrert. Konstruksjonen er isolert med 15 cm isolasjon i hulrom/loft når fritidsboligen er renoveret.

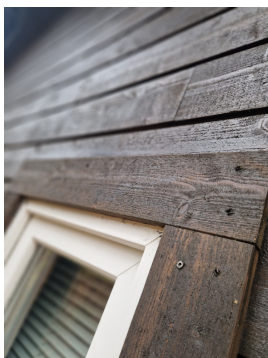
- Det er påvist avvik rundt innsettsdetaljer.

Vannbrett/beslag er ikke etablert rundt vinduer.

- Det bør gjøres tiltak for å lukke avviket.

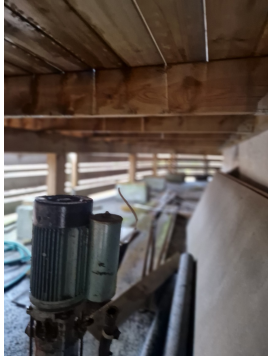
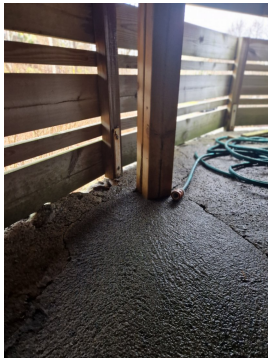
Etasjeskille over kryperom består av tradisjonelt trebjelkelag over kryperom. Gulvbord som bærende undergulv. Stubbeloftsbord mot kryperom.

Ved bruk av laser ble mindre avvik registrert på overflater. Målt avvik utgjorde ca. 20 mm i stue/kjøkken.

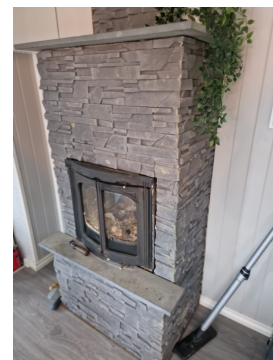
Pipe oppført i murt teglstein. Peis med innsats etablert i stue/kjøkken. Pipe og peis forblendet med skiferpanel. Pipe og ildsted har forskriftsmessig avstand til brennbart trevirke.

Eier opplyser at plate på gulv foran peis monteres før salg.

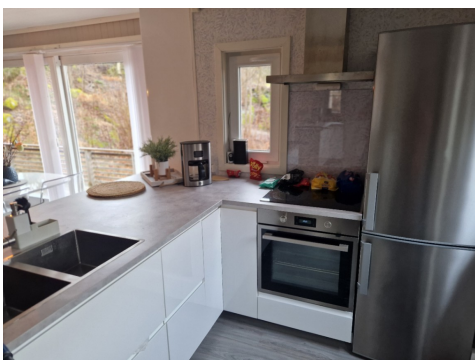
Fritidsboligens kjøkkeninnredning består av hvite slette dør og skuffronter i MDF. Dekkside med laminerte skrog, type IKEA. Benkeplate i laminat med benkebeslag i stål. Integriert hvitevarer. Avtrekk over kokemuligheter ført ut i vegg. Innvendige overflater på kjøkkenet består av laminat på gulvflater. MDF panel på veggflater.

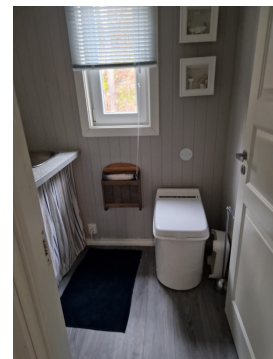
Toalett består av natur toalett type Cinderella forbrennings toalett.
