Hennisandvegen 39, 2150 ÅRNES

**Unik eiendom med herskkelig  
preg i landlige omgivelser.  
Vannbåren varme. Kun 7 min m/bil  
til tog og Årnes sentrum.**

**Salgsobjekt:** Enebolig  
**Eierform:** Eiet  
**Byggeår:** 1910  
**BRA-i/BRA Total** 330/384 kvm  
**Tomtstr.:** 2867.6 m<sup>2</sup>  
**Soverom:** 3  
**Gnr./bnr.** Gnr. 148, bnr. 11  
**Oppdragsnr.:** 1207250072

# Tilstandsrapport

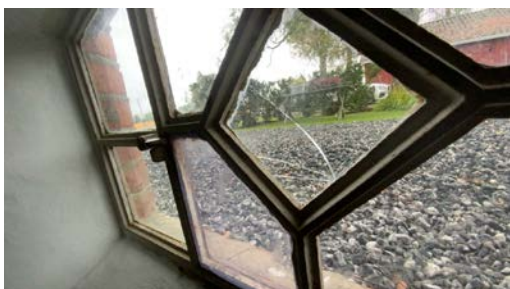
### Vurdering av avvik:

- Det er påvist et betydelig antall vinduer med punkterte eller sprukne glassruter.
- Karmene i vinduer er slitte og det er sprekker i treverket.

- Vinduer med punkterte/sprukne glass må påregnes skiftes ut, enten hele vinduet eller kun selve glassene.
- Det må foretas lokal utbedring.

Kostnadsestimat: 10 000 - 50 000

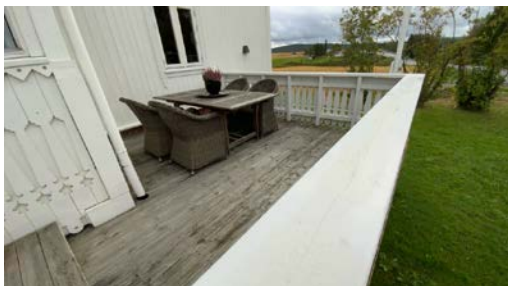
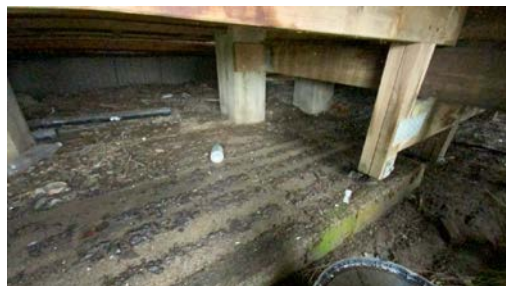
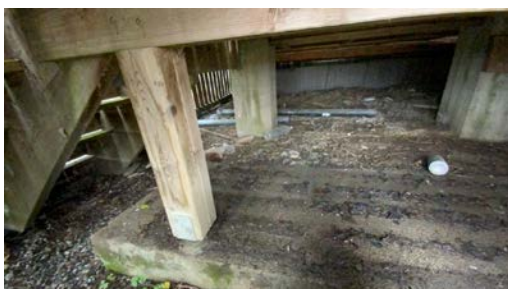
## TG 2 Balkonger, terrasser og rom under balkonger

Terrasse ved inngangsparti. Trekonstruksjon.

- Det er ikke krav om utbedring av rekkverkshøyde opp til dagens forskriftskrav.

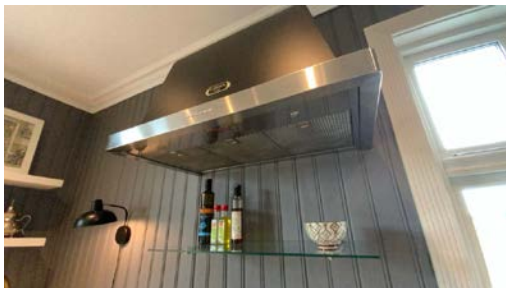
### TG 1 Avtrekk

Det er kjøkkenventilator med avtrekk ut.

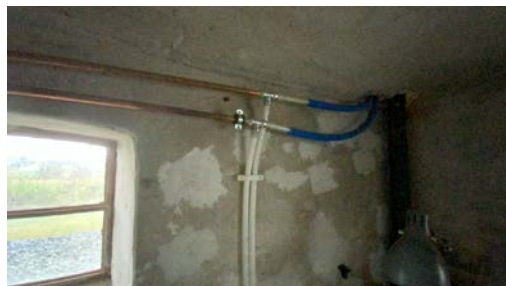
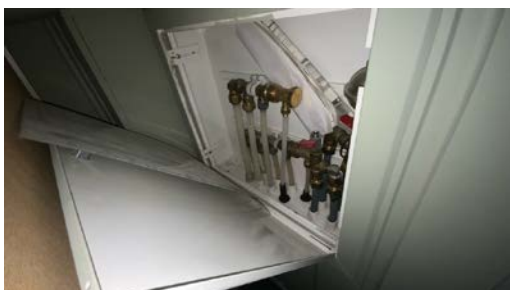
- Det er påvist at eventuelt lekkasjevann fra rør i rør system ikke ledes til sluk eller annen kompenserende løsning.
- Rørkursene på rør-i-rør systemet på vannledninger er ikke merket.

Det er ikke sluk i gulv eller kontrollert avrenning for vann ved en lekkasje, det samme gjelder fordelerstamme for vannbåren gulvvarme. Det er ikke kontrollert i fordelerskap i 2 etasje. Det må skaffes nøkkel og nærmere undersøkelser av dette skapet. Det er ikke synlig kontrollert avrenning for fordelerskap på vaskerom. Det er ikke etablert tettemuffer i enden av vannrør i benker.

Fordelerskap på vaskerom. Fordelerskap

- Rørkurser på rør-i-rør system bør merkes.
- Det bør foretas tiltak på anlegget som sikrer bedre løsning på eventuelt lekkasjevann fra rør i rør system.

Det anbefales en gjennomgang av anlegget for å rydde opp noe i avvik. Det tas spesifikt forbehold om avvik som eventuelt skulle komme frem ved videre undersøkelser inne i fordelerskap. Eventuelle avvik må bekostes av kjøper.

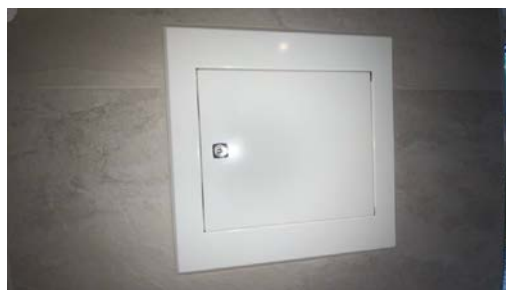
Fordelerskap for rør i rør på vad i 2 etasje.

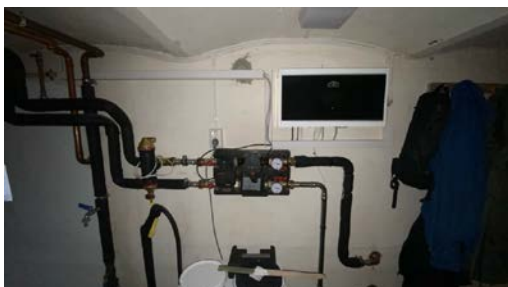
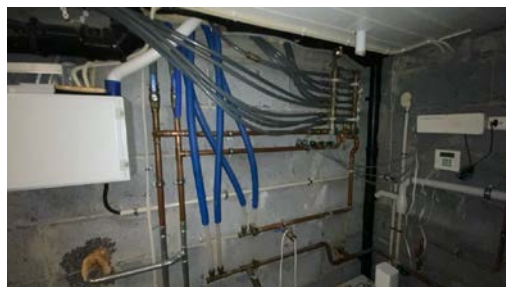
## TG 1 Vannbåren varme

Det er etablert vannbåren varme i gulv i 1 og 2 etasje. Det er ikke vannbåren varme i kjeller eller i omkleddingsrom i 2 etasje ut fra eiers opplysning. Varmepumpen er av typen luft til vann (CTC). Varmepumpen er fra 2023.

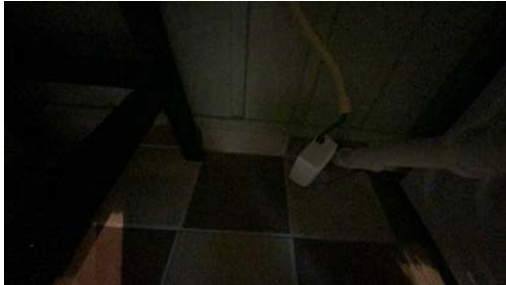
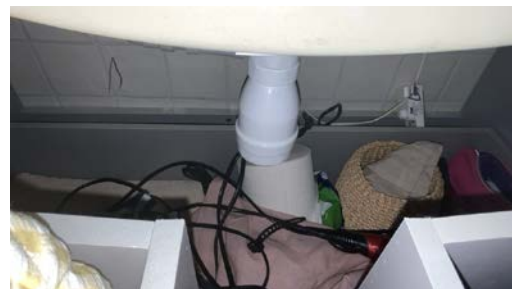
## TG 3 Elektrisk anlegg

8. Er det tegn til at det har vært termiske skader (tegn på varmgang) på kabler, brytere, downlights, stikkontakter og elektrisk utstyr? Sjekker samtidig tilstanden på elektrisk tilkobling av varmtvannsbereder, jamfør eget punkt under varmtvannstank  
**Ja**
9. Er der synlig defekter på kabler eller er disse ikke tilstrekkelig festet?  
**Ja**

10. Er det tegn på at kabelinnføringer og hull i inntak og sikringsskap ikke er tette, så langt dette er mulig å sjekke uten å fjerne kapslinger?  
**Ja**
11. Finnes det kursfortegnelse, og er den i samsvar med antall sikringer?  
**Nei**
12. Foreta en helhetsvurdering av det elektriske anlegget, dets alder, allmenne tilstand og fare for liv og helse. Bør det elektriske anlegget ha en utvidet el-kontroll?  
**Ja Det er liten kunnskap om anlegget og det synlig noen avvik med tanke på uisolerte ledninger på bad i 1 etasje.**

Det anbefales alltid en gjennomgang av anlegget med tanke på anleggets alder og det ikke foreligger kunnskap om anlegget. Med bakgrunn i NS3600 kreves det utført el-kontroll av fagperson for å få TG1 på anlegget. TG2 gis som følge av manglende dokumentasjon/manglende el-kontroll. Det tas spesifikt forbehold om at det ikke er gjort endringer som krever dokumentasjon etter at anlegget er godkjent. Skjulte feil og mangler for anlegget er ikke kontrollert.

**Kostnadsestimat: 10 000 - 50 000**

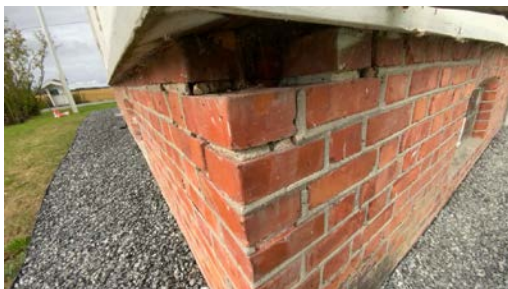
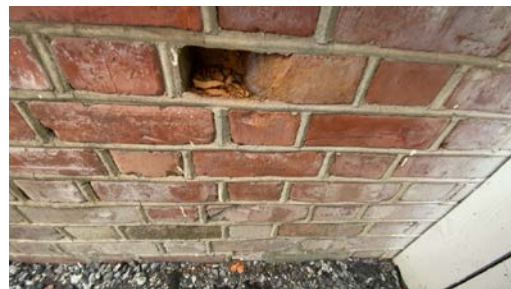
- Det er avvik:

Det bør ettermures på ytterhjørne for å ha godt nok anlegg for ytterhjørne. Skifte stein som er ødelagt. Etterfuge/spekke der denne er løs.
