Tilstandsrapport

Rekkehus

Skrefjellvegen 32B , 4645 NODELAND

Befaringsdato: 05.05.2026

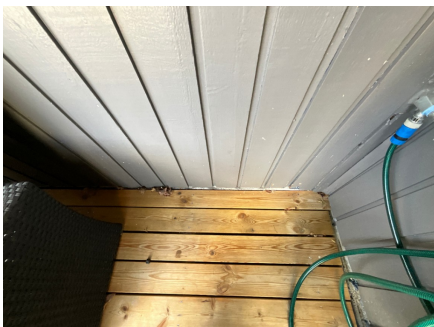
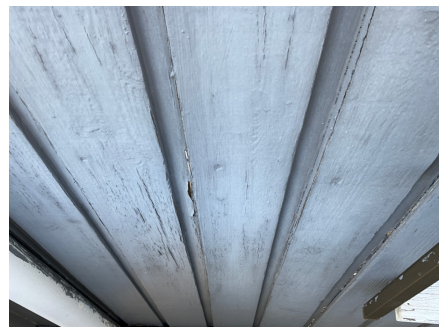
- Det bør foretas tiltak for å bedre lufting av kledningen.
- Uten tilstrekkelig lufting bak bordkledningen kan fuktighet som trenger inn bak bordene eller gjennom veggen innenfra ikke tørke opp. Dette skaper ideelle forhold for råtesopp og muggvekst.
- Kledning som står nærme terrenget vil ha økt behov for maling og med fare for fukt og råte i kledningen og bakenforliggende konstruksjoner.
- Mangelfull eller ikke tilstrekkelig lufting av kledningen kan føre til fukt i bakenforliggende konstruksjoner.

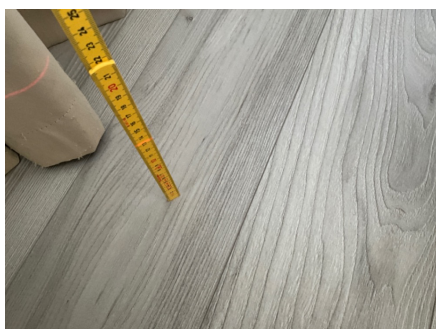
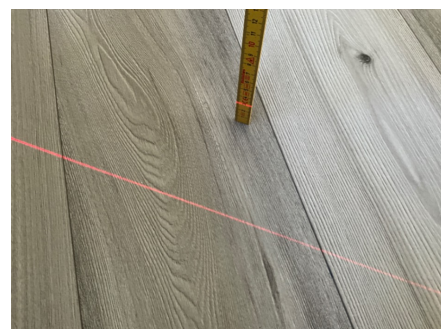
Kostnad er satt for nærmere undersøkelser, i byggesak fra 1980 er det gjort målinger av bygget og sannsynligvis er bygget satt nå.

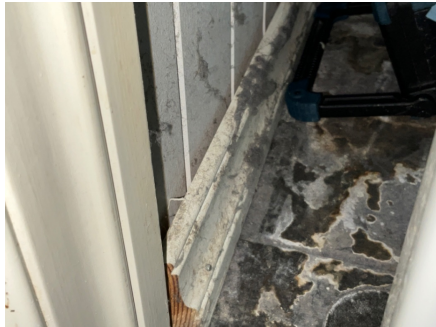
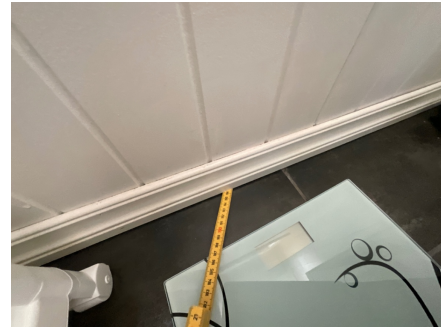
- Uten membran/tettesjikt er det høy risiko for at vann trenger gjennom konstruksjonene og kan medføre fuktskader.
