Starumslinna 26, 2850 LENA

**Lys og koselig enebolig med  
barnevennlig beliggenhet på  
Starum – pent opparbeidet tomt –  
garasje – nydelig Mjøsutsikt!**

# Tilstandsrapport

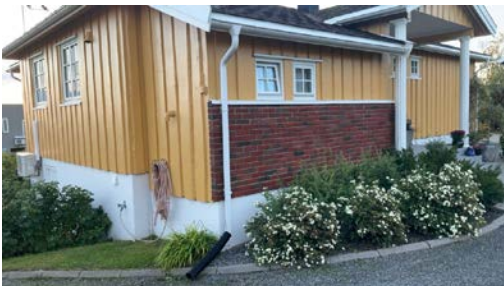
Murt ringmur med kryprom under inngangspartiet og vaskerommet. Kryp kjeller/blindrom har ingen inspeksjonsluke, dette anbefales etablert.

- Vær oppmerksom på denne risikoen, overvåk tilstanden og undersøk dette nærmere, helst med hjelp av en fagkyndig.
- Det anbefales å etablere tilkomst til kryperommet/blindrommet.
