# Tilstandsrapport

Leilighet

Maren Stagrims vei 6 C, 1930 AURSKOG

Befaringsdato: 26.01.2026

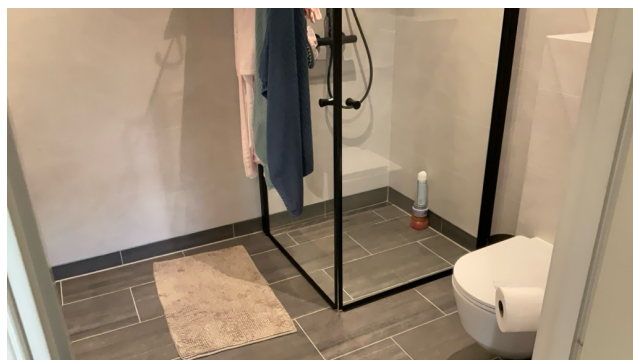
Baderommet ble oppusset i 2023 iht. eier. Det er ikke fremlagt noe dokumentasjon på oppussingen.

Vannrør og avløpsrør er fra byggeåret.

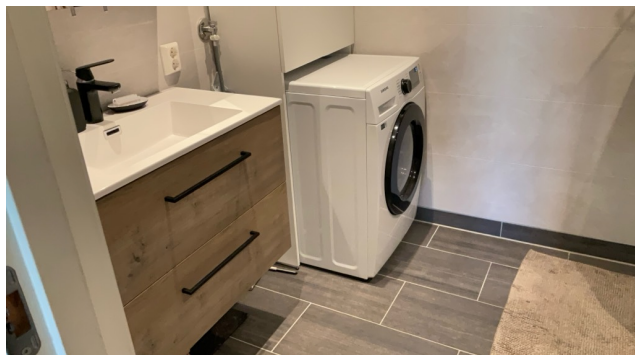
## 2. ETASJE > BAD/WC/VASKEROM

Hulltaking er foretatt uten å påvise unormale forhold.  
Hulltaking ble foretatt i vegg fra kjøkkenet mot badet.  
Det ble målt relativ luftfuktighet i vegg, det ble målt med stikkelektroder i treverk og det ble gjort visuell inspeksjon.  
Det ble ved målinger og visuell inspeksjon ikke påvist tegn på fuktskader.

Det bør etableres tilfredsstillende tilluft til våtrommet, for eksempel ved å montere en luftespalte eller ventil ved døren. Manglende tilluft kan føre til dårlig ventilasjon, økt fuktbelastning og risiko for sopp- og fuktskader.

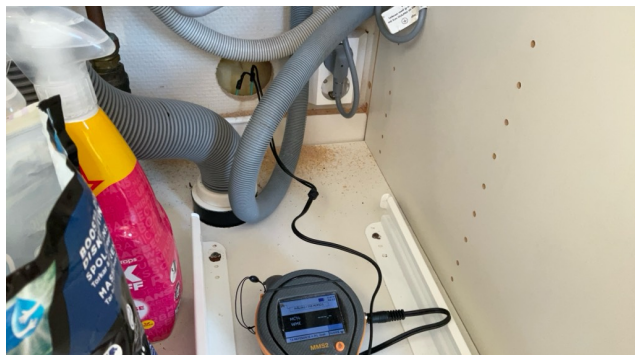
### 2. ETASJE > KJØKKEN

Det mangler sprutdeksel i rørskapet. Dette kan føre til vannlekkasje fra skapdøren ved lekkasje på anlegget.

Sprutdeksel bør monteres i rørskapet for å hindre at eventuelle lekkasjer fører til vannskader utenfor skapet.
