Lyngveien 4, 4407 FLEKKEFJORD

**Rauli - Særdeles spennende
enebolig med dobbel garasje. Flott
utsikt og fantastiske solforhold.**

Befaringsdato: 02.07.2024

Tilstandsrapport

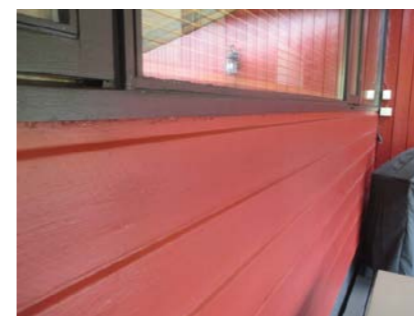
TG 1 Veggkonstruksjon

Veggene har bindingsverkskonstruksjon og de fleste fasader er blitt kledd på nytt med stående eller liggende kledning. Vanlig normalt vedlikehold må beregnes på fasader med enkelte utskiftninger på noe sikt på grunn av normal slitasje og elde.

Deler av kledningen med tilhørende belistninger.

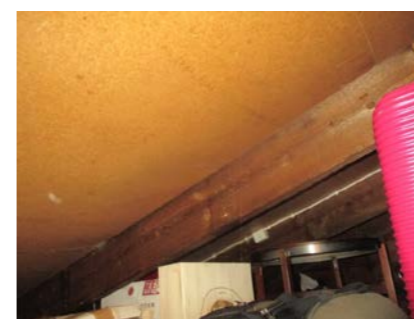
Takkonstruksjonen har sperrekonstruksjon med tilhørende høy limtredeger på midten av boligen. Takkonstruksjonen opprinnelig del er en lukket konstruksjon. Synlig sperrekonstruksjon med sutakplater som undertak på kaldloftet over tidligere carport. Kaldloftet ble vurdert og funnet i bra stand.

Sutakplater som undertak.

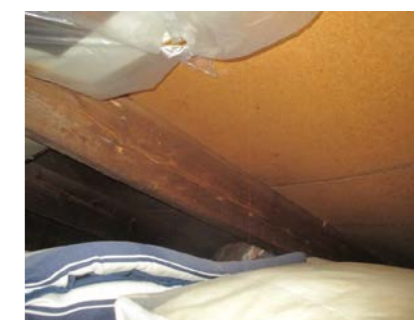
Deler av kaldloftet over tidligere carport.

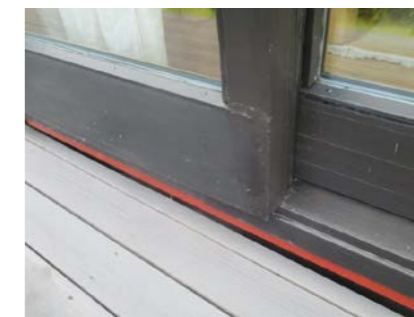
- Karmene i dører er værslitte utvendig og det er sprekker i trevirket. Har fått en del utvendig slitasje og det er satt på en blikkplate på ene brystningen.

Noe slitt utvendig.

- Det må påregnes noe vedlikehold og at enkelte dører må skiftes ut. Gjennværende brukstid på denne skyvedør ansees som noe begrenset.

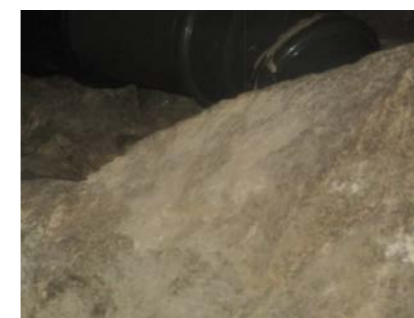
En del fjell og sprengte masser.

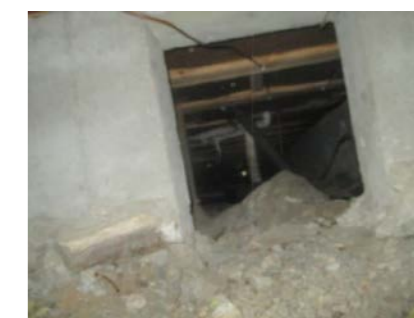
Bygningen har krypkjeller under trebjelkelag og stubbegulv. Deler av krypkjeller ble vurdert og det er tilgang til denne med en luke i gulvet i badstu. Ingen høy fuktighet og det er godt med ventiler i ringmur som gjør at luftsirkulasjonen er god.

Deler av krypkjeller

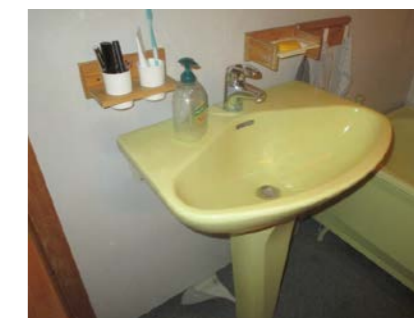
Eldre opprinnelig vvs utstyr.

- Våtrommet må totalrenoveres. Alle forhold med tettesjikt, våtsone, sluk m.m. må dokumenteres.

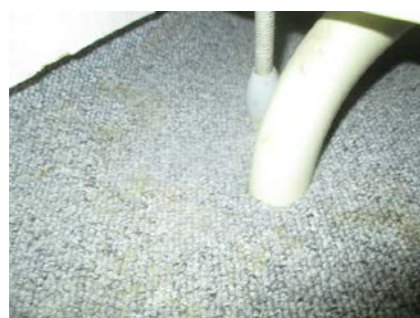
Ligger et filteppe over sluk.

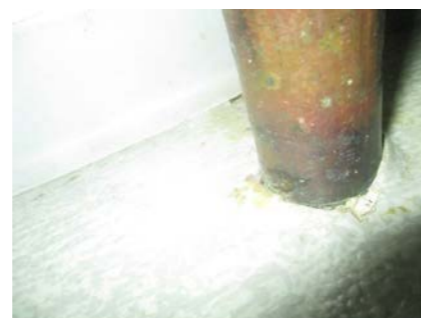
Ikke tett i rundt rørgjennomføringer i gulvet.

- Våtrommet må totalrenoveres. Alle forhold med tettesjikt, våtsone, sluk m.m. må dokumenteres.

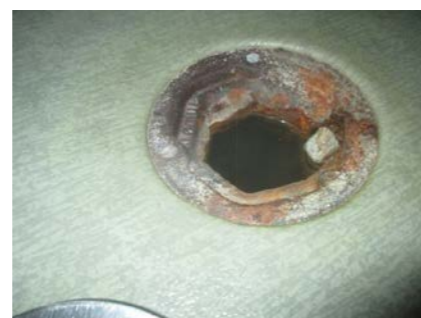
Eldre opprinnelig sluk.

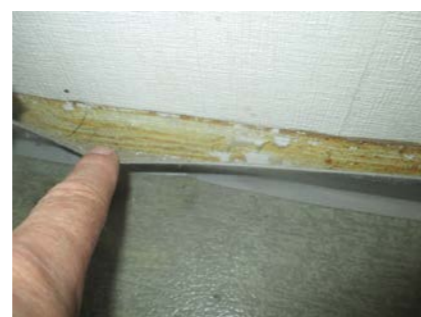
Plastlist i overgang gulv og vegg har løsnet.

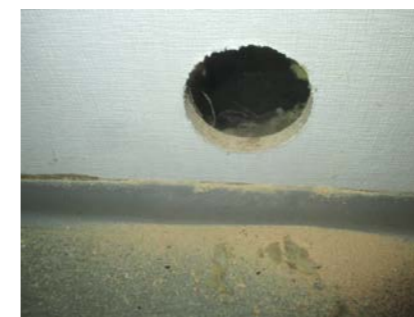
Hulltaking er foretatt i vegg mot bad, uten å påvise unormale forhold.
Måleresultat: 8,8 vektprosent.

Hulltaking i vegg i mot bad.

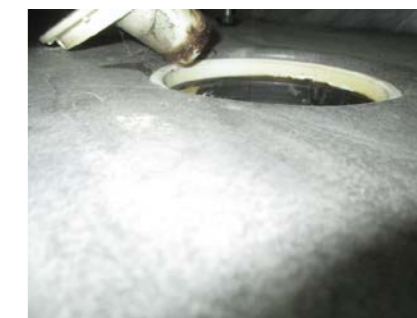
- Det er mulighet for at det kan forekomme vannlekkasje på våtrommet hvor vann ikke vil gå til sluk.

Sluk under dusjkabinett.

- Overvåk tilstanden jevnlig. For å få tilstandsgrad 0 eller 1 må tettesjiktet skiftes ut, men tidspunktet for når dette er nødvendig er vanskelig å si noe om.

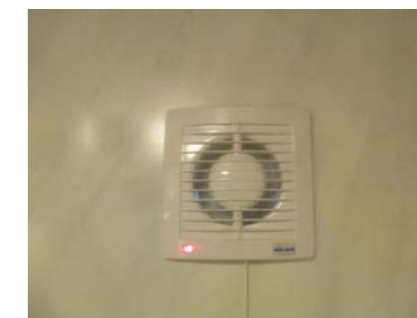
Vifte i ytterveggen.

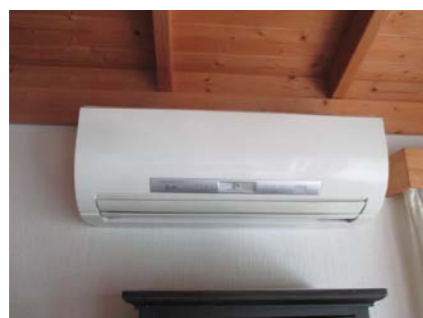
Varmepumpe i stue.

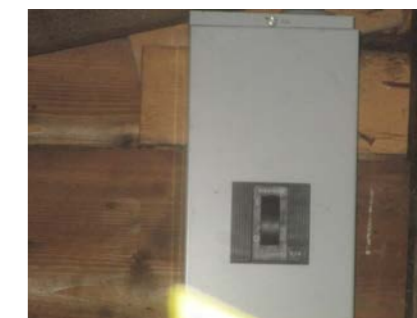
Hovedinntaket på loftet over tidligere carport.

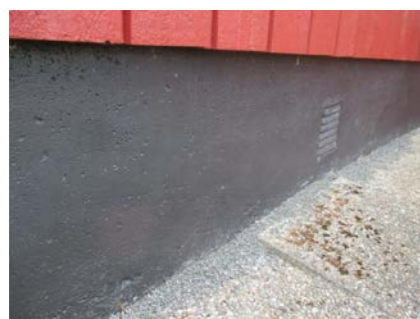
Deler av støpt ringmur.
