Lyngveien 4, 4407 FLEKKEFJORD

**Rauli - Særdeles spennende  
enebolig med dobbel garasje. Flott  
utsikt og fantastiske solforhold.**

Befaringsdato: 02.07.2024

Rapportdato: 14.08.2024

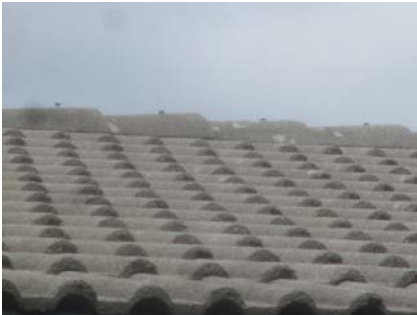
Taktekking:  
Vurdering av avvik:  
• Mer enn halvparten av forventet brukstid er passert på taktekkingen.  
• Mer enn halvparten av forventet brukstid er passert på undertak.  
Konsekvens/tiltak  
• Overvåk tilstanden jevnlig. For å få tilstandsgrad 0 eller 1 må tekkingen skiftes ut, men tidspunktet for når dette er nødvendig er vanskelig å si noe om.  
Kostnadsestimat: Ingen umiddelbar kostnad.

Deler av taktekkingen.

- Overvåk tilstanden jevnlig. For å få tilstandsgrad 0 eller 1 må tekkingen skiftes ut, men tidspunktet for når dette er nødvendig er vanskelig å si noe om.

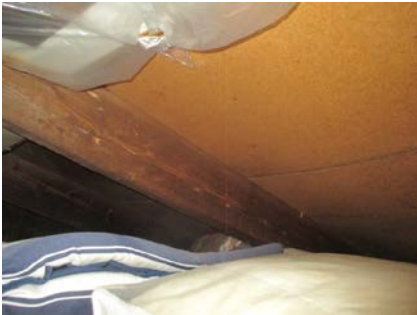
Deler av kaldtloftet over tidligere carport.

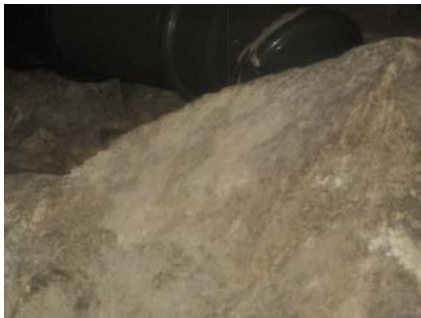
En del fjell og sprengte masser.

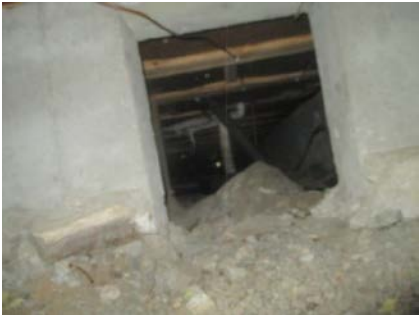
Bygningen har krypkjeller under trebjelkelag og stubbegulv. Deler av krypkjeller ble vurdert og det er tilgang til denne med en luke i gulvet i badstu. Ingen høy fuktighet og det er godt med ventiler i ringmur som gjør at luftsirkulasjonen er god.

- Ut ifra tilstanden i de besiktigede områdene er det ikke påvist unormale forhold, men det vil være usikkerhet rundt de mindre tilgjengelige områdene.

Deler av krypkjeller

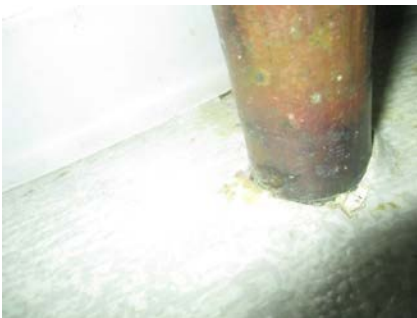
Ikke tett i rundt rørgjennomføringer i gulvet.

- Våtrommet må totalrenoveres. Alle forhold med tettesjikt, våtsone, sluk m.m. må dokumenteres.

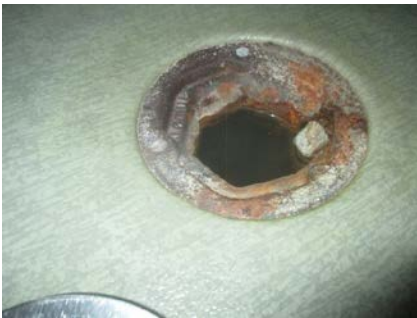
Eldre opprinnelig sluk.

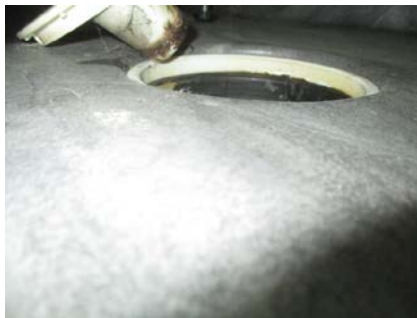
Sluk under dusjkabinett.

- Overvåk tilstanden jevnlig. For å få tilstandsgrad 0 eller 1 må tettesjiktet skiftes ut, men tidspunktet for når dette er nødvendig er vanskelig å si noe om.

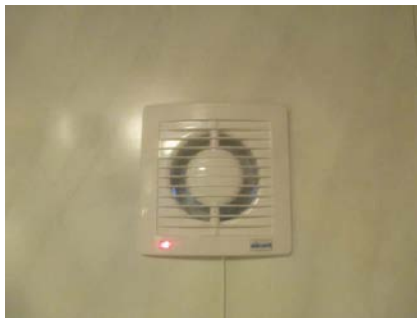
Det er elektrisk styrt vifte med direkte utkast i ytterveggen.

Vifte i ytterveggen.

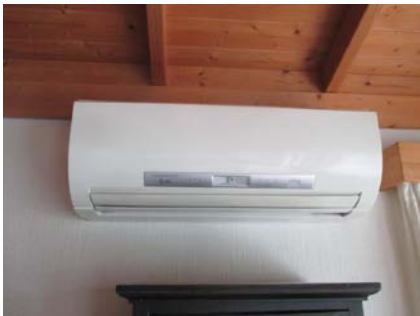
Det er installert varmepumpe i stue i 2012.

Varmepumpe i stue.

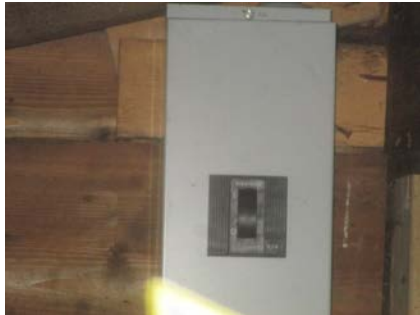
Hovedinntaket på loftet over tidligere carport.

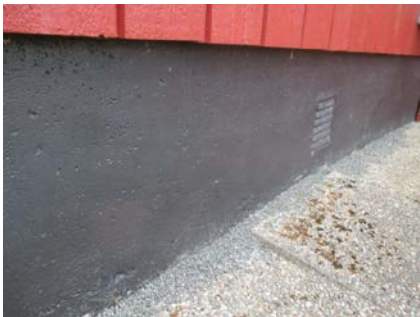
Fundamentert ved hjelp av en støpt ringmur som står på fjell.

Deler av støpt ringmur.
