# Tilstandsrapport

Enebolig

Løkkegata 27, 2213 KONGSVINGER

Befaringsdato: 27.05.2025

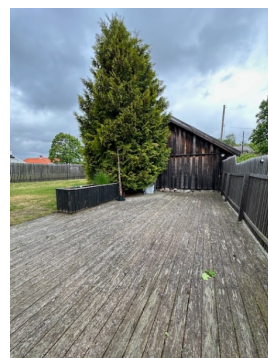
## ! TG 1 Balkonger, terrasser og rom under balkonger

Inngangsparti/terrasse, fundamentert på terreng. Trekonstruksjon med spaltegulv. Stakittjerde med port mot øst.

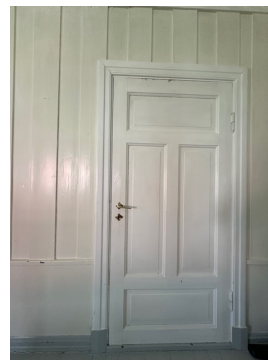
## ! TG 1 Innvendige dører

Malte glatte dører og malte fyllingsdører.

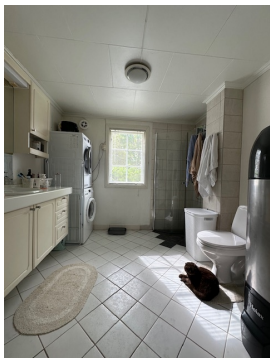
### TG 1 Sanitærutstyr og innredning

Benk med nedfelt vask, To overskap, speil med overlys, frittstående klosett, samt dusjhjørne med to glassdører. Opplegg for vaskemaskin. 200 l varmtvannsbereder.

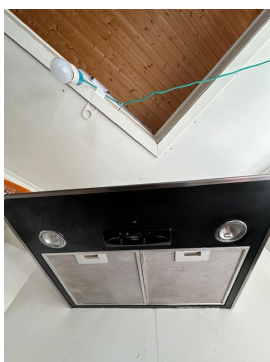
### ! TG 1 Avtrekk

Ventilatorhette over komfyr.

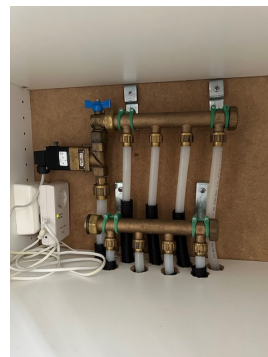
### ! TG 1 Vannledninger

Vannrør i rør i rør system samt kobberør på hoveddelen av anlegget.

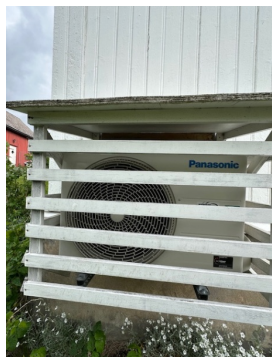
### ! TG 1 Andre installasjoner

Luft til luft varmepumpe fra 2018.

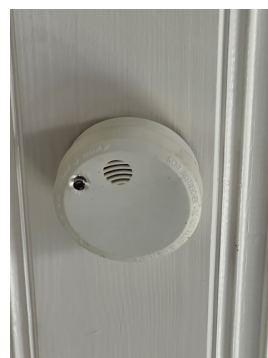
## ! TG 0 Branntekniske forhold

Brennslukker og røykvarslere i huset.

1. Er det mangler for brannslukningsutstyr i boligen iht. forskriftskrav på søknadstidspunktet, men minst Byggeforskrift 1985?  
**Nei**
2. Er det skader på brannslukningsutstyr eller er apparatet eldre enn 10 år?  
**Nei**
3. Er det mangler på røykvarsler i boligen iht. forskriftskrav på søknadstidspunktet, men minst Byggeforskrift 1985?  
**Nei**
4. Er det skader på røykvarslere?  
**Nei**
