# Tilstandsrapport

Enebolig

Vardeveien 102B , 1850 MYSEN

Befaringsdato: 08.12.2025

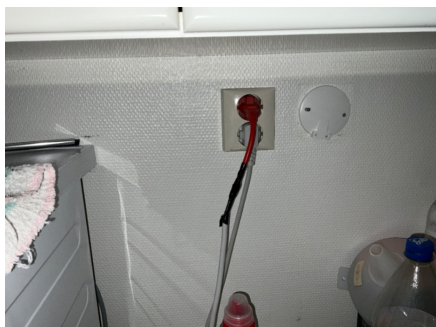
3. Foreta en helhetsvurdering av det elektriske anlegget, dets alder, allmenne tilstand og fare for liv og helse. Bør det elektriske anlegget ha en utvidet el-kontroll?

Ja - På bakgrunn av alderen på deler av det elektriske anlegget og manglende dokumentasjon, anbefales det å gjennomføre en utvidet el-kontroll. Dette vil bidra til å avdekke eventuelle skjulte feil eller mangler, sikre at anlegget er i forskriftsmessig stand, og redusere risikoen for feil som kan påvirke sikkerheten.
