Vardeveien 102B, 1850 MYSEN

# Mysen - Velholdt bolig, 3 soverom ,flott hagestue, dobbel garasje. Fin utsikt.

# Tilstandsrapport

Befaringsdato: 08.12.2025

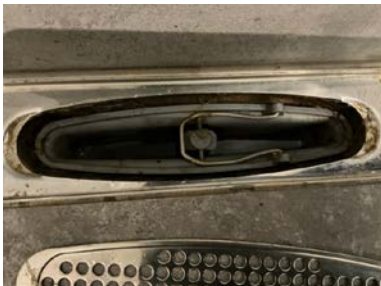
## 1. ETASJE > BAD

### 1 TG 1 Sanitærutstyr og innredning

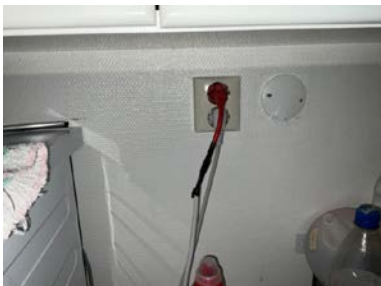
## Utstyr for varsling og slukking av brann

1. Er det mangler for brannslukningsutstyr i boligen iht. forskriftskrav på søknadstidspunktet, men minst Byggeforskrift 1985?  
Nei
2. Er det skader på brannslukkingsutstyr eller er apparatet eldre enn 10 år?  
Nei
3. Er det mangler på røykvarsler i boligen iht. forskriftskrav på søknadstidspunktet, men minst Byggeforskrift 1985?  
Nei
4. Er det skader på røykvarslere?  
Nei

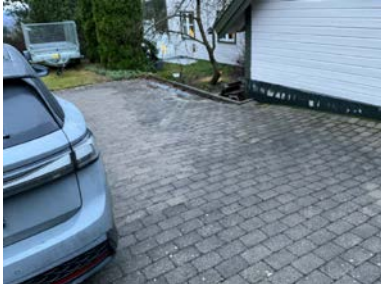
## **TG 2** Utvendige vann- og avløpsledninger

Utvendige avløpsrør er av plast og er fra 1993. Det er offentlig avløp via private stikkledninger.  
Utvendige vannledninger er av ukjent type og er fra 1993. Det er offentlig vannforsyning via private stikkledninger.

- Det anbefales å overvåke tilstanden og planlegge for utskifting av ledningene som en del av langsiktig vedlikehold.
- Alderen på ledningene medfører økt risiko for lekkasjer, tilstopping og brudd, noe som kan føre til driftsavbrudd, vannskader og behov for kostbare reparasjoner.
