Tilstandsrapport

Enebolig

Ertsveien 16, 8616 MO I RANA

Befaringsdato: 04.11.2024

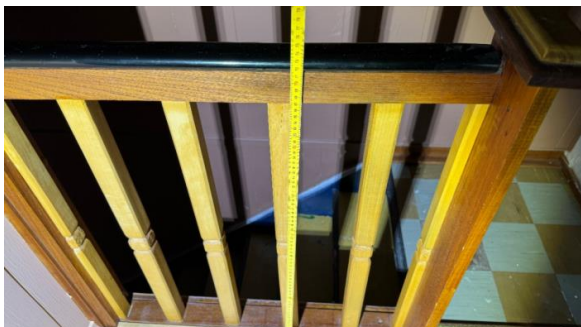
Kontroll av rekkverkshøyde.

- Rekkverk må monteres for å lukke avviket.
- Det er ikke krav om utbedring av rekkverkshøyder opp til dagens krav.
- Håndløper bør monteres, men det var ikke krav på byggetidspunktet.
- Det er ikke krav om utbedring av åpninger opp til dagens krav.

Kostnadsestimat: 10 000 - 50 000

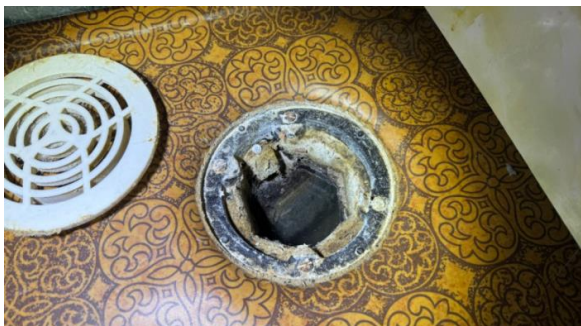
Kontroll av sluk.

- Våtrommet må totalrenoveres. Alle forhold med tettesjikt, våtsone, sluk m.m. må dokumenteres.

Kostnadsestimat: 100 000 - 300 000

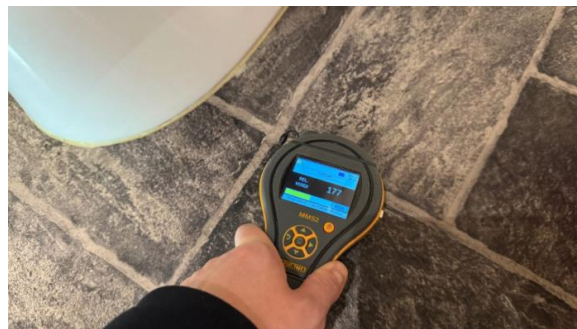
Det ble fuktmålt ved befaring, ingen unormale fuktverdier ble registrert.

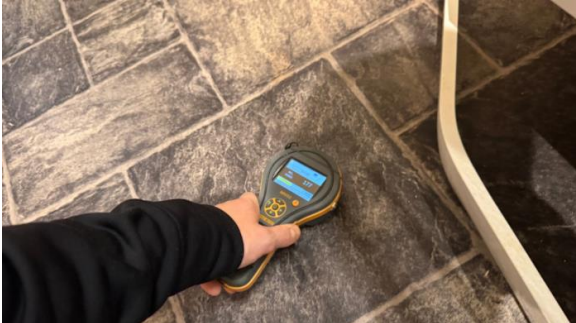
Ved andre fuktundersøkelser enn hulltaking, er det ikke påvist indikasjoner på fuktskader.

Overvåk tilstanden. Ved renovering av baderommet må det foretas nærmere undersøkelser av lukkede konstruksjoner.

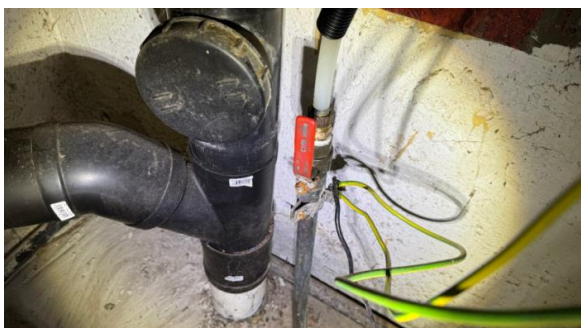
Rørkursene på rør-i-rør systemet på vannledninger er ikke merket.

Kontroll av hovedstoppekran.

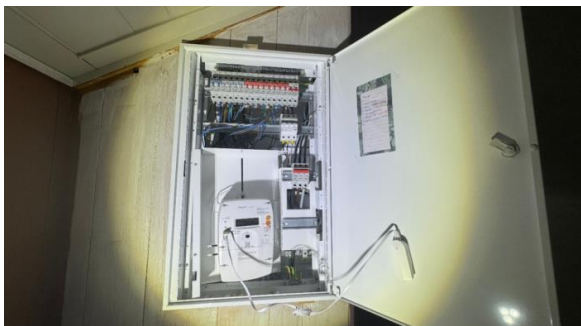
Kabler/koblinger er ikke tilfredsstillende festet (TG3).

Kontroll av el-skap og kursfortegnelse.

Kostnadsestimat: 100 000 - 300 000
