Ertsveien 16, 8616 MO | RANA

**Enebolig med stort potensiale,
fortreffelig beliggenhet og romslig
tomt på ca. 1125kvm!**

Salgsobjekt: Enebolig
Eierform: Eiet
Byggeår: 1959
BRA-i/BRA Total 103/109 kvm
Tomtstr.: 1124.4 m²
Soverom: 3
Antall rom: 11
Gnr./bnr. Gnr. 133, bnr. 36
Oppdragsnr.: 1802240107

Befaringsdato: 04.11.2024

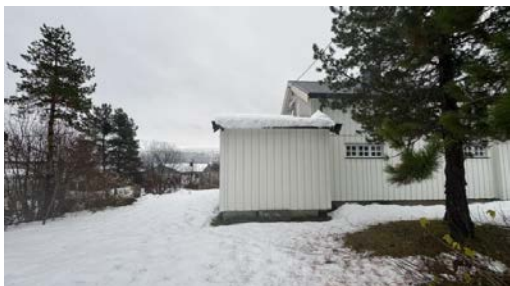
Tak på tilbygg var ved befaring dekket av snø.

Det bør foretas nærmere undersøkelser av taktekking på tilbygget når taket er snøfritt.

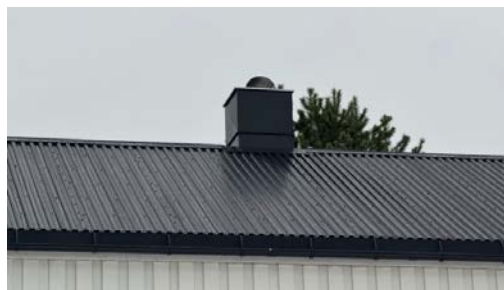
Det er ikke montert snøfangere.

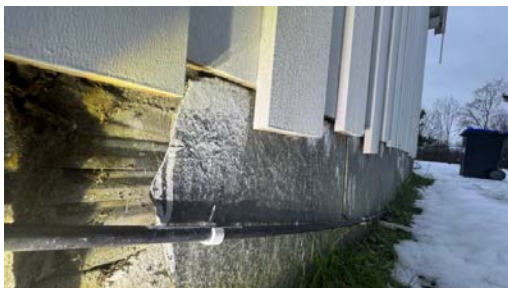
Stedvis manglende lufting.

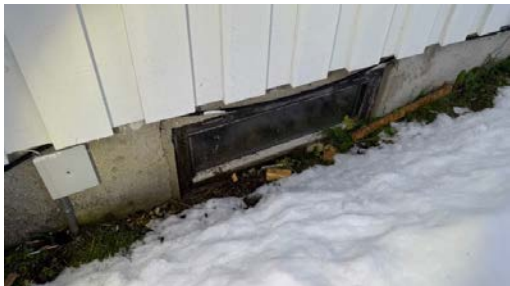
Vindu er delvis under planert terreng.

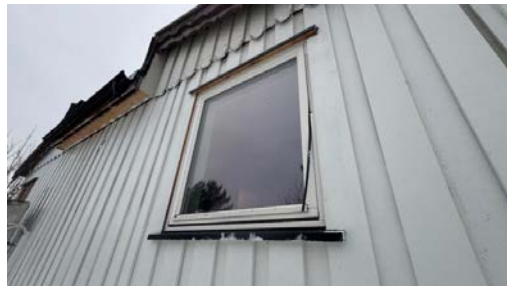
Løs pakning på vindu.

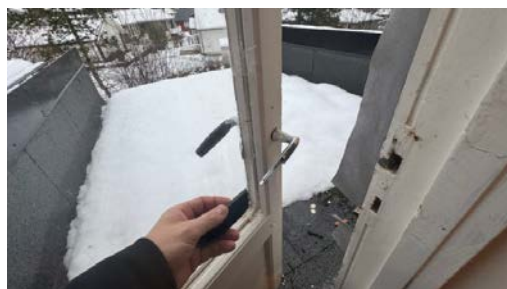
Dørriider er defekt.

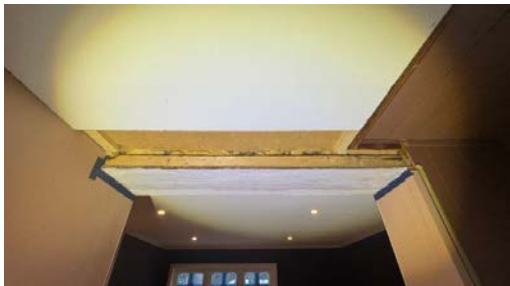
Manglende himlingsplater og avslutninger.

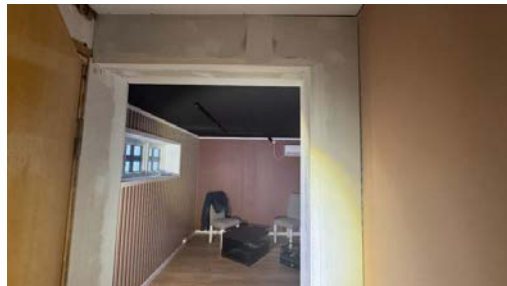
Manglende omramming/sparkling i døråpninger.

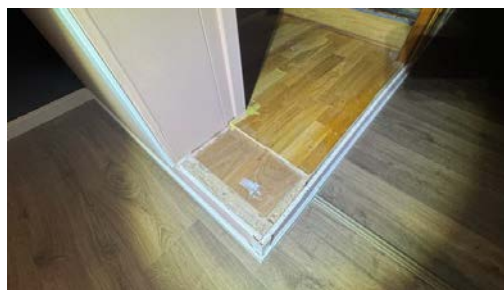
Repos i 1. etasje mangler delvis gulvtekking.

- Rekkverk må monteres for å lukke avviket.
- Det er ikke krav om utbedring av rekkverkshøyder opp til dagens krav.
- Håndløper bør monteres, men det var ikke krav på byggetidspunktet.
- Det er ikke krav om utbedring av åpninger opp til dagens krav.

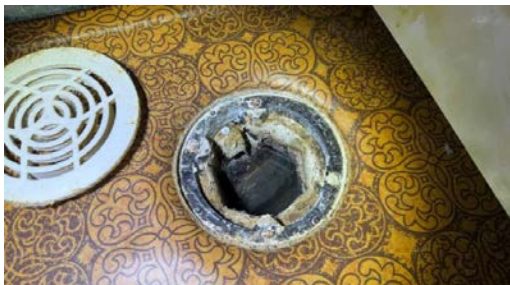
Kontroll av sluk.

- Våtrommet må totalrenoveres. Alle forhold med tettesjikt, våtsone, sluk m.m. må dokumenteres.

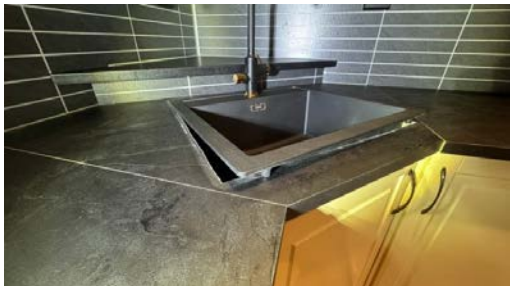
Kjøkkenvasken er ikke limt/festet til benkeplaten.

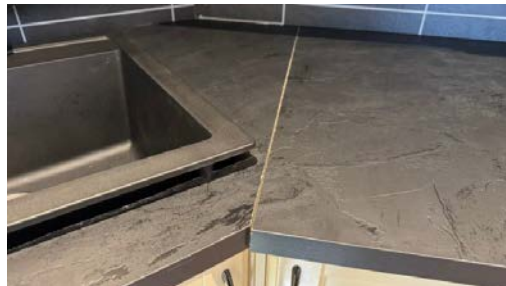
Skjøter på benkeplaten er ikke fagmessig utført.

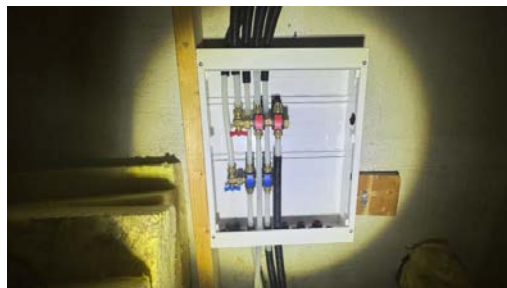
Rørkursene på rør-i-rør systemet på vannledninger er ikke merket.
