Tilstandsrapport

Enebolig

Hoelsveien 21, 1923 SØRUM

Befaringsdato: 03.09.2024

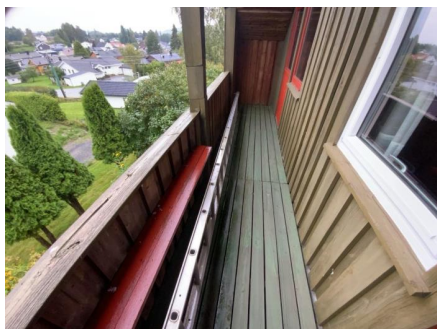
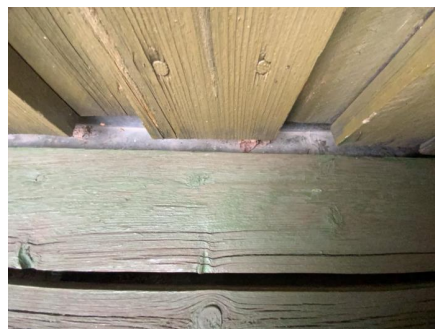
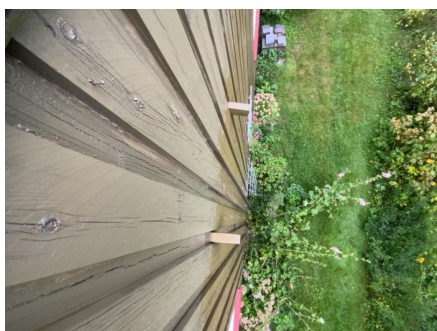
- Mer enn halvparten av forventet brukstid er passert på tettesjikt/membran.
- Rekkverket er for lavt i forhold til dagens krav til rekkverkshøyder.
- Balkong/terrasse ligger over innredede boligrom, usikker konstruksjon. Konstruksjonsutforming gir økt fare for skader.

Nærmere undersøkelser under terrassebord på gulv må undersøkes nærmere. Med tanke på konstruksjonens alder må det regnes med utbedringer. Det er viktig at det er god avrenning og membran på denne typen konstruksjon, da det er boligrom under.

- Det må gjennomføres ytterligere undersøkelser.

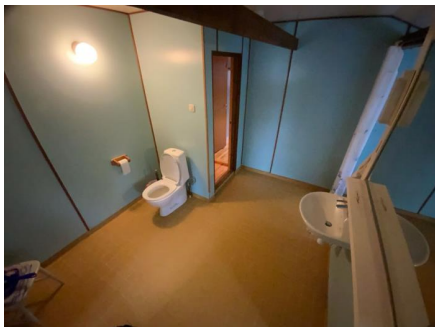
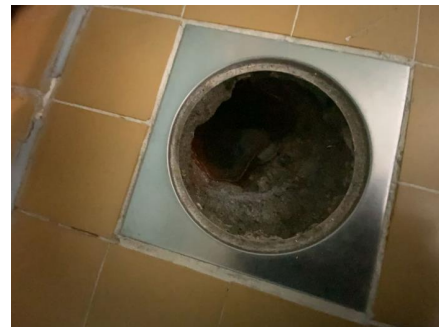
Badet tilfredsstillende ikke dagens krav til våtrommet vedrørende tetthet. Det er ikke en god løsning at våtsoner for dusj er ved vinduer. Armaturer er innebygget og skjult lekkasje kan oppstå med tanke på armaturenes alder.

Kostnadsestimat: Over 300 000

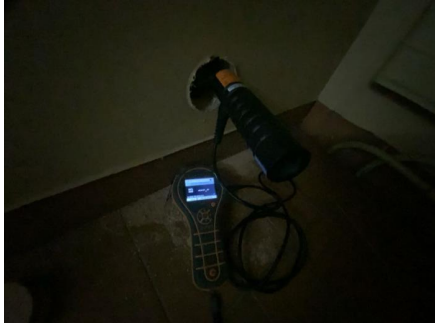
1. ETASJE > VASKEROM

TG 3 Generell

Vaskerommet anses å fungere som tiltenkt ut fra datidens krav. Tg er gitt med tanke på dagens forskrift og krav til vurdering for våtrom. Rommet må renoveres ut fra dagens krav for å lukke avviket.

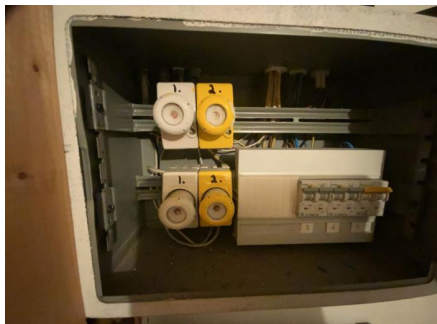
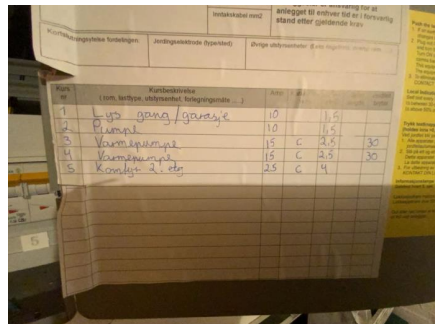
Det er fremlagt dokumentasjon og el-sjekk på anlegget i 2022, der det ikke er noen anmerkninger.

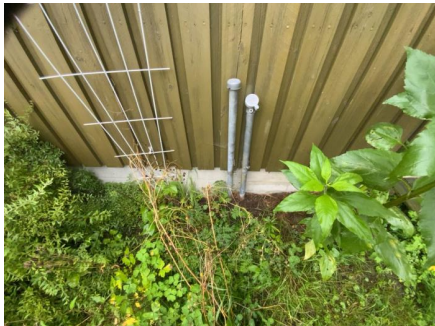
TG 1 Oljetank

Det er fremlagt dokumentasjon på anlegget at det er foretatt service 2023 og anlegget går på biobrensel. Alder og type tank er ikke kjent og derfor ikke vurdert utover at nærmere undersøkelse av dette anbefales.
