Hoelsveien 21, 1923 SØRUM

# Arkitekttegnet og svært innholdsrik enebolig med stort potensial.

## Nøkkelinformasjon

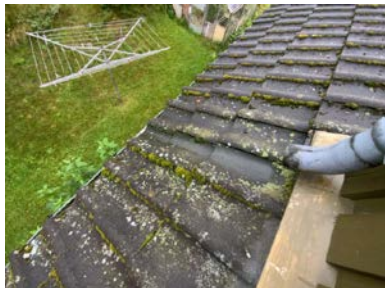
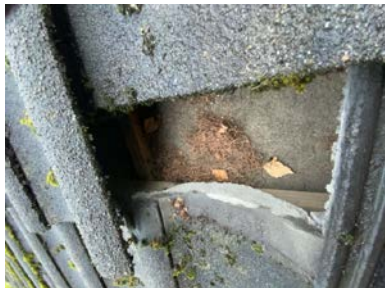
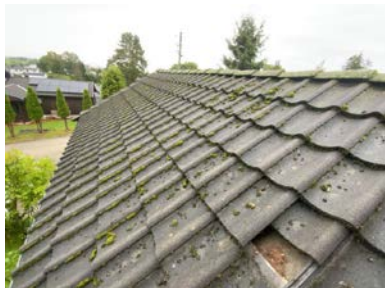
Utvendig > Taktekking  
Punktet må sees i sammenheng med Takkonstruksjon/Loft  
Vurdering av avvik:  
• Mer enn halvparten av forventet brukstid er passert på taktekkingen.  
• Mer enn halvparten av forventet brukstid er passert på undertak.  
• Taktekkingen har mose og slitasje på grunn av elde.

- Tidspunkt for utskiftning av taktekking nærmer seg.
- Tidspunkt for utskiftning av undertak nærmer seg.

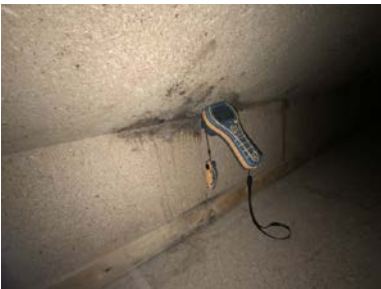
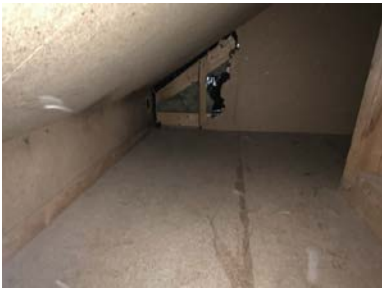
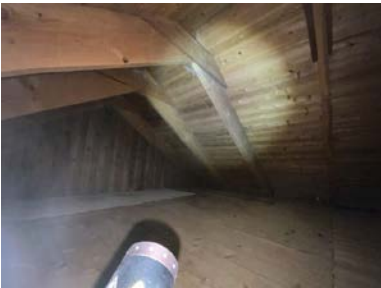
Utvendig > Takkonstruksjon/Loft  
Punktet må sees i sammenheng med Taktekking  
Vurdering av avvik:  
• Undertaket er misfarget.  
Det er synlig noe svertesopp i knebod ved bad. Det indikerte ikke fukt i dette området befaringsdagen. Det noe skade på sponplater i ytterhjørne. Øvrig er lufting etablert over tak. Kontroll av undertak er gjort ved stikkprøver.

Med tanke på taktekingens alder må det regnes med noe utbedring av tak den nærmeste tiden. Se øvrig takteking og beslag for nærmere vurdering. Dampspærre på eldre hus er ikke med dagens tetthet og varmluft kan ofte sige opp på kaldtloftet og kondens kan skapes. Derfor er det viktig med god lufting av konstruksjonen. Musesperre på eldre konstruksjoner må etableres med netting eller lignende for å unngå mus på loft.

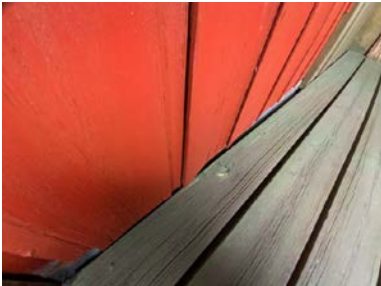
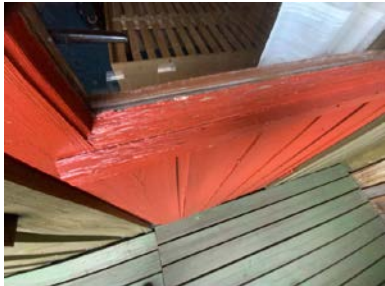
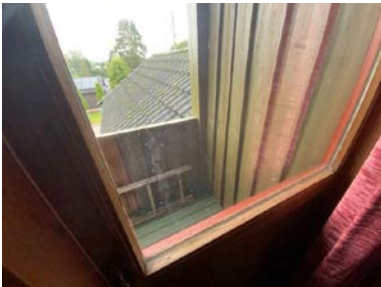
Utvendig > Dører  
Bygningen har malt balkong og terrassedører i tre.  
Vurdering av avvik:  
• Det er påvist dører med punkterte eller sprukne glassruter.  
• Karmene i dører er værslitte utvendig og det er sprekker i trevirket.

- Det må påregnes noe vedlikehold og at enkelte dører må skiftes ut.
- Dører med punkterte/sprukne glass må påregnes skiftes ut, enten hele døren eller kun selve glassene.

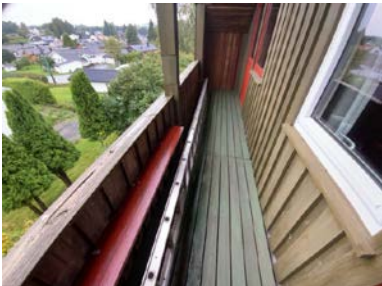
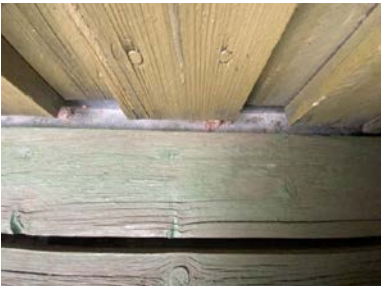
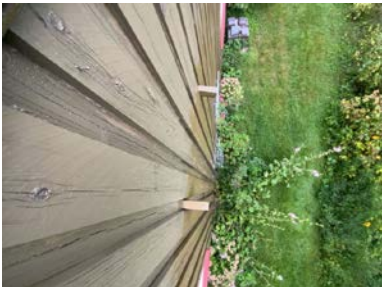
fra soverom i 2 etasje. Trekonstruksjon med sinkbeslag. Balkongene er overbygget til 1 etasje.  
Vurdering av avvik:  
• Mer enn halvparten av forventet brukstid er passert på tettesjikt/membran.  
• Rekkverket er for lavt i forhold til dagens krav til rekkverkshøyder.  
• Balkong/terrasse ligger over innredede boligrom, usikker konstruksjon. Konstruksjonsutforming gir økt fare for skader.

- Det må gjennomføres ytterligere undersøkelser.

Nærmere undersøkelser under terrassebord på gulv må undersøkes nærmere. Med tanke på konstruksjonens alder må det regnes med utbedringer. Det er viktig at det er god avrenning og membran på denne typen konstruksjon, da det er boligrom under.

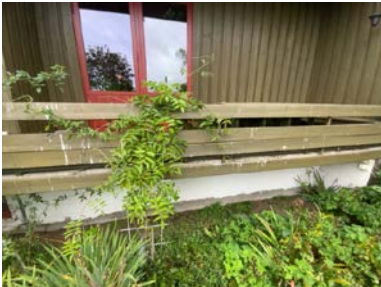
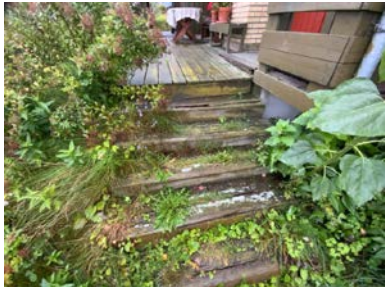
**TG 2 Balkonger, terrasser og rom under balkonger - 2**

Utvendig > Balkonger, terrasser og rom under balkonger - 2  
Terrassen i 1 etasje er av betongkonstruksjon og etablert terrasseplattning i tre. Overbygget del ved inngangsparti med utebod er over garasjen og er av betongkonstruksjon.  
Vurdering av avvik:  
• Åpninger i rekkverk er ikke i henhold til krav i dagens forskrifter.  
• Rekkverket er for lavt i forhold til dagens krav til rekkverkshøyder.  
• Det er værslitt/oppsprukket trevirke/trepaneler.

- Lokal utbedring/utskiftning bør utføres.
- Rekkverkshøyde må endres for å tilfredsstille krav på byggemeldingstidspunktet.

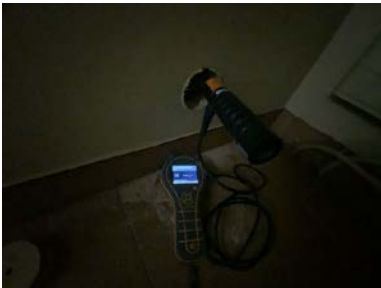
### TG 1 Tilliggende konstruksjoner våtrom

Hulltaking er foretatt uten å påvise unormale forhold. Hulltaking er foretatt ved/i Vaskerom.

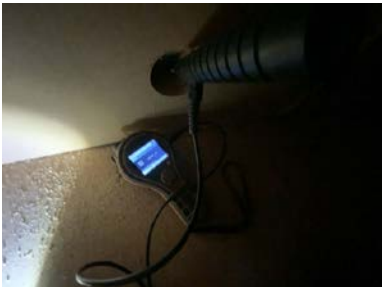
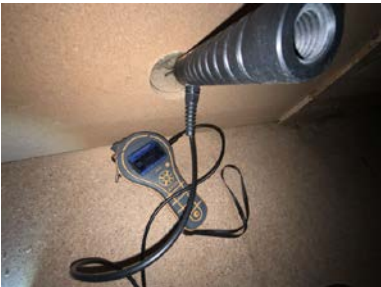
### TG 1 Tilliggende konstruksjoner våtrom

Hulltaking er foretatt uten å påvise unormale forhold. Hulltaking er foretatt ved/i Knebod.

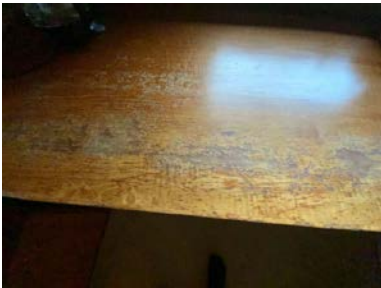
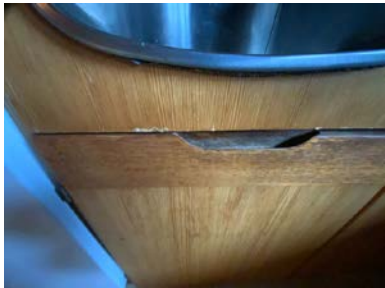
#### Vurdering av avvik:

- Det er påvist skader på overflater/kjøkkeninnredning utover normal slitasjegrad.

- Det må påregnes lokal utbedring/utskiftning.

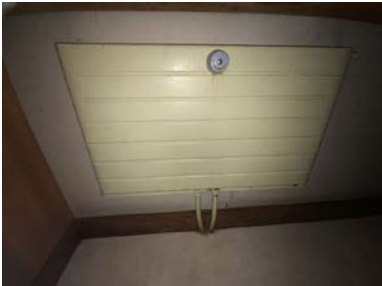
Radiatoranlegg vil helt normalt ha en viss form for å "gro igjen" og varme effekten minsker, samt vil vannkvalitet har betydning for levetiden.

- Overvåk tilstanden jevnlig. For å få tilstandsgrad 0 eller 1 må anlegget skiftes ut, men tidspunktet for når dette er nødvendig er vanskelig å si noe om. Ved renovering, påse at anlegget dokumenteres av fagperson.

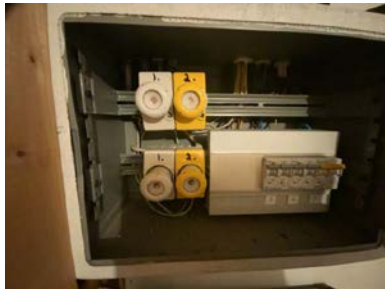
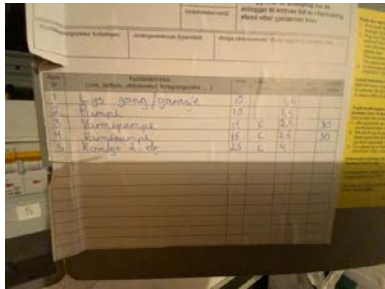
Det er fremlagt dokumentasjon og el-sjekk på anlegget i 2022, der det ikke er noen anmerkninger.

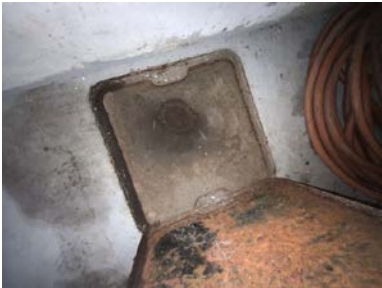
Med tanke på rørenes alder anbefales en sjekk. Det tas spesifikk forbehold om tilstand av vann og avløpsrør som beskrevet, da disse er skjult under boligen. Alder er derfor en indikasjon om tilstanden på rørene.

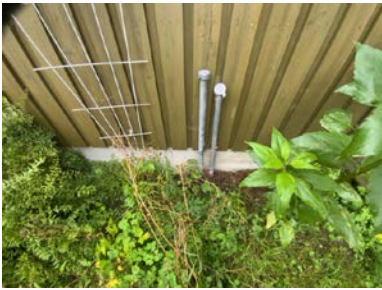
## TG 1 Oljetank

Det er fremlagt dokumentasjon på anlegget at det er foretatt service 2023 og anlegget går på biobrensel. Alder og type tank er ikke kjent og derfor ikke vurdert utover at nærmere undersøkelse av dette anbefales.
