Hoelsveien 21, 1923 SØRUM

**Arkitekttegnet, innholdsrik  
enebolig med fem soverom, to bad  
og tre stuer. Romslig tomt,  
usjenert beliggenhet og fin utsikt.**

# Arkitekttegnet og svært innholdsrik enebolig med stort potensial.

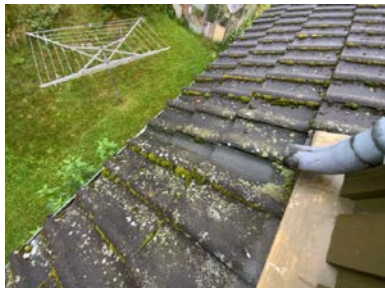
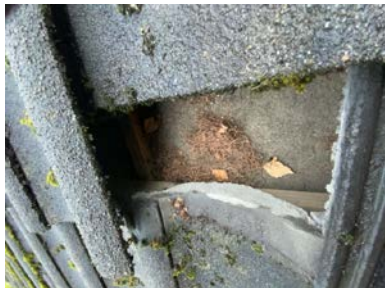
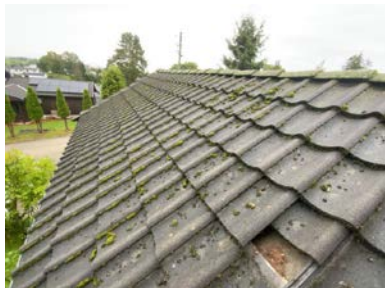
Utvendig > Taktekking  
Punktet må sees i sammenheng med Takkonstruksjon/Loft  
Vurdering av avvik:  
• Mer enn halvparten av forventet brukstid er passert på taktekkingen.  
• Mer enn halvparten av forventet brukstid er passert på undertak.  
• Taktekkingen har mose og slitasje på grunn av elde.

- Tidspunkt for utskiftning av takteking nærmer seg.
- Tidspunkt for utskiftning av undertak nærmer seg.

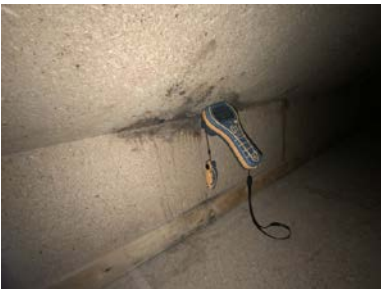
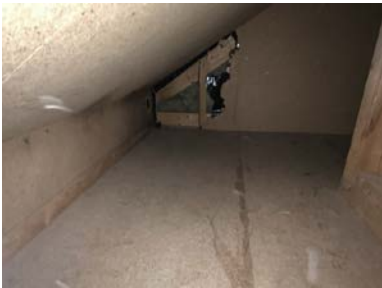
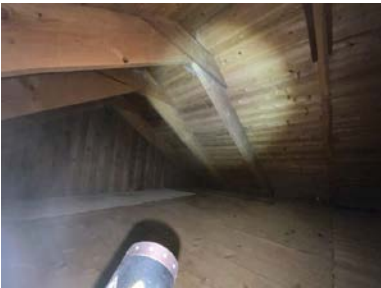
Utvendig > Takkonstruksjon/Loft  
Punktet må sees i sammenheng med Taktekking  
Vurdering av avvik:  
• Undertaket er misfarget.  
Det er synlig noe svertesopp i knebod ved bad. Det indikerte ikke fukt i dette området befaringsdagen. Det noe skade på sponplater i ytterhjørne. Øvrig er lufting etablert over tak. Kontroll av undertak er gjort ved stikkprøver.

Med tanke på taktekingens alder må det regnes med noe utbedring av tak den nærmeste tiden. Se øvrig takteking og beslag for nærmere vurdering. Dampspærre på eldre hus er ikke med dagens tetthet og varmluft kan ofte sige opp på kaldtloftet og kondens kan skapes. Derfor er det viktig med god lufting av konstruksjonen. Musesperre på eldre konstruksjoner må etableres med netting eller lignende for å unngå mus på loft.

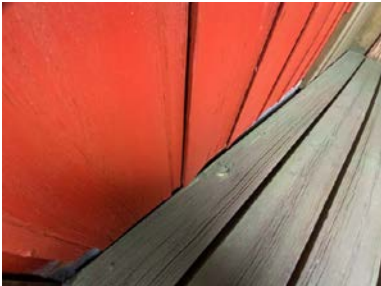
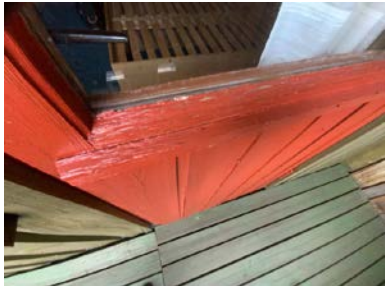
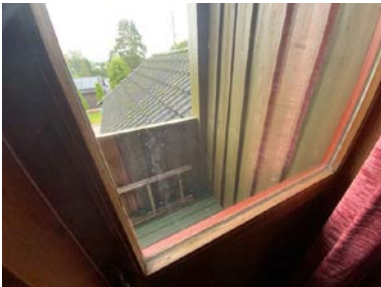
Utvendig > Dører  
Bygningen har malt balkong og terrassedører i tre.  
Vurdering av avvik:  
• Det er påvist dører med punkterte eller sprukne glassruter.  
• Karmene i dører er værslitte utvendig og det er sprekker i trevirket.

- Det må påregnes noe vedlikehold og at enkelte dører må skiftes ut.
- Dører med punkterte/sprukne glass må påregnes skiftes ut, enten hele døren eller kun selve glassene.

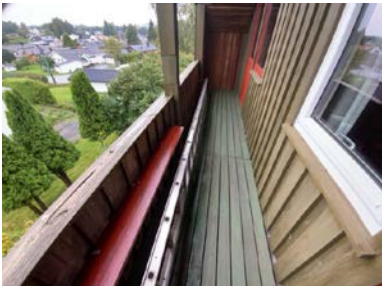
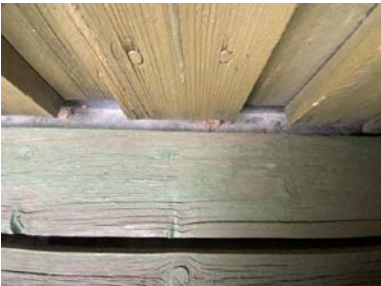
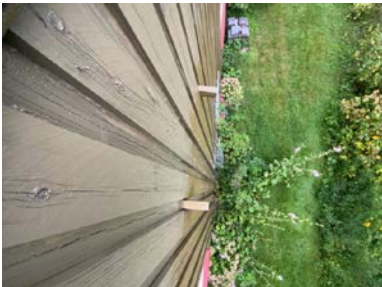
Vurdering av avvik:  
• Mer enn halvparten av forventet brukstid er passert på tettesjikt/membran.  
• Rekkverket er for lavt i forhold til dagens krav til rekkverkshøyder.  
• Balkong/terrasse ligger over innredede boligrom, usikker konstruksjon. Konstruksjonsutforming gir økt fare for skader.

- Det må gjennomføres ytterligere undersøkelser.

Nærmere undersøkelser under terrassebord på gulv må undersøkes nærmere. Med tanke på konstruksjonens alder må det regnes med utbedringer. Det er viktig at det er god avrenning og membran på denne typen konstruksjon, da det er boligrom under.

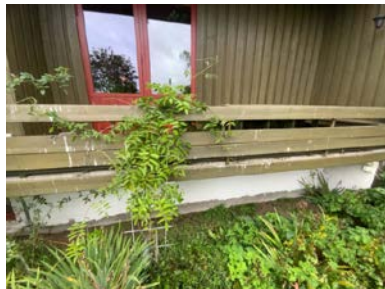
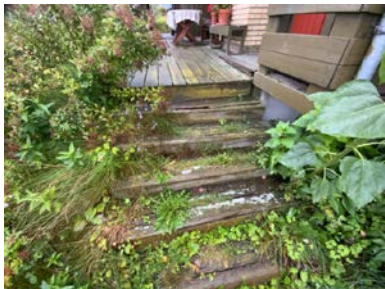
Utvendig > Balkonger, terrasser og rom under balkonger - 2  
Terrassen i 1 etasje er av betongkonstruksjon og etablert terrasseplattning i tre. Overbygget del ved inngangsparti med utebod er over garasjen og er av betongkonstruksjon.  
Vurdering av avvik:  
• Åpninger i rekkverk er ikke i henhold til krav i dagens forskrifter.  
• Rekkverket er for lavt i forhold til dagens krav til rekkverkshøyder.  
• Det er værslitt/oppsprukket trevirke/trepaneler.

- Lokal utbedring/utskiftning bør utføres.
- Rekkverkshøyde må endres for å tilfredsstille krav på byggemeldingstidspunktet.

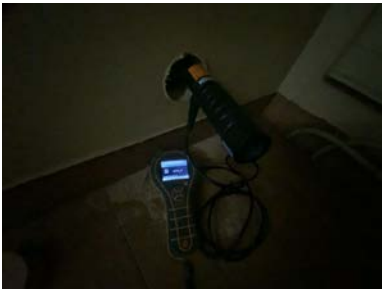
### 1. ETASJE > VASKEROM

**TG 3 Generell**

Vaskerommet anses å fungere som tiltenkt ut fra datidens krav. Tg er gitt med tanke på dagens forskrift og krav til vurdering for våtrom. Rommet må renoveres ut fra dagens krav for å lukke avviket.

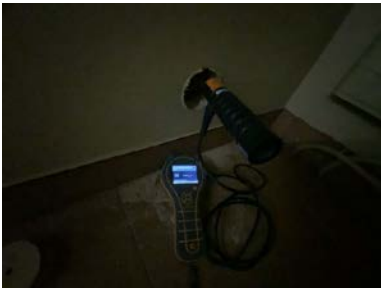
## 2. ETASJE > BAD

### TG 3 Generell

Badet tilfredsstiller ikke dagens krav til våtrommet vedrørende tetthet. Det er ikke en god løsning at våtsoner for dusj er ved vinduer. Armaturer er innebygget og skjult lekkasje kan oppstå med tanke på armaturenes alder.

Kostnadsestimat: Over 300 000

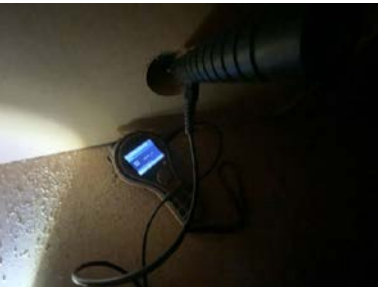
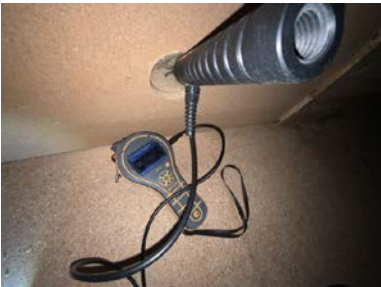
## 1. ETASJE > KJØKKEN

- Det er påvist skader på overflater/kjøkkeninnredning utover normal slitasjegrad.

- Det må påregnes lokal utbedring/utskiftning.

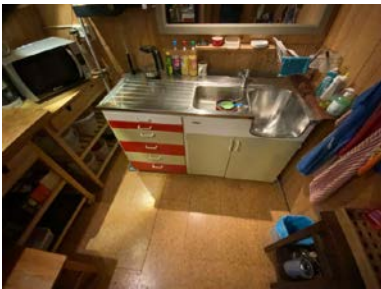
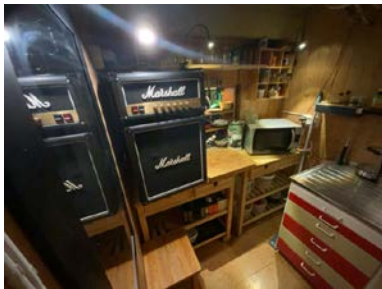
## KJELLER > KJØKKEN

### TG 2 Avtrekk

- Det er ikke behov for utbedringstiltak.

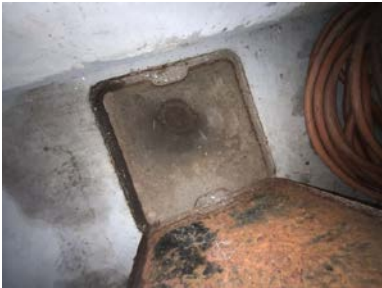
Stakeluke

Med tanke på rørenes alder anbefales en sjekk. Det tas spesifikk forbehold om tilstand av vann og avløpsrør som beskrevet, da disse er skjult under boligen. Alder er derfor en indikasjon om tilstanden på rørene.

Kostnadsestimat: 100 000 - 300 000
