# Tilstandsrapport

Enebolig

Pers vei 10A , 3122 TØNSBERG

Befaringsdato: 03.12.2025

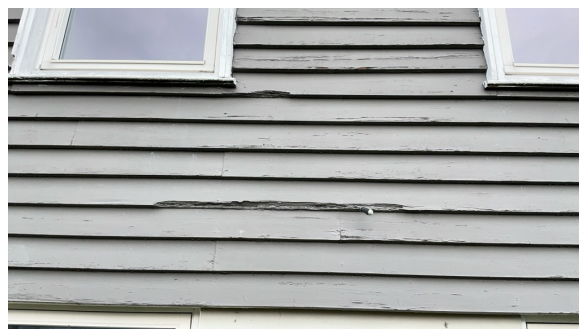
Råte i kledning

Råteskadet bordkledning og søyle på hjørnet av terrassen må skiftes ut for å sikre konstruksjonens bæreevne og forhindre ytterligere skade.

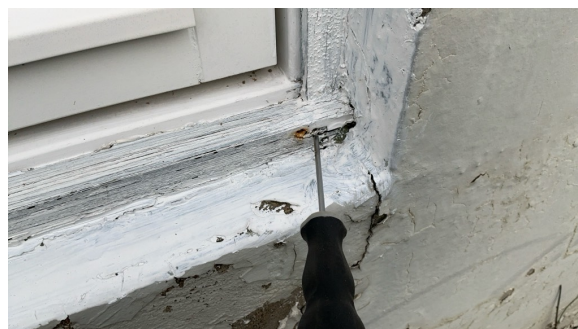
Det er registrert råte i listverk

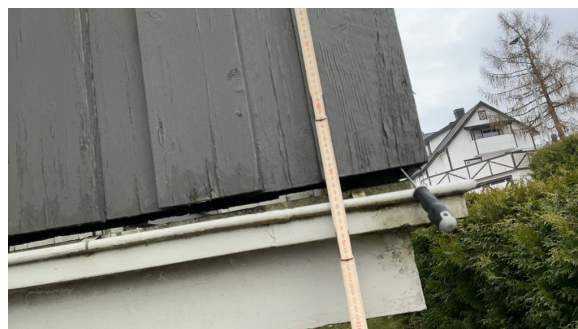
Rekkverk for lavt

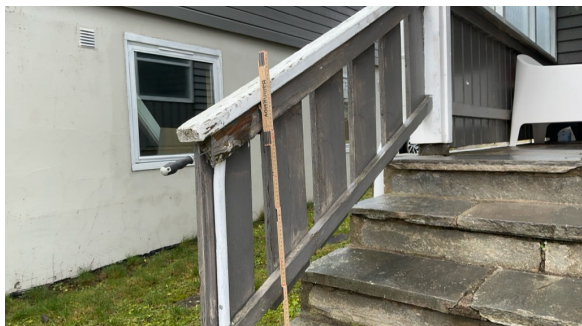
Råte og for lavt rekkverk

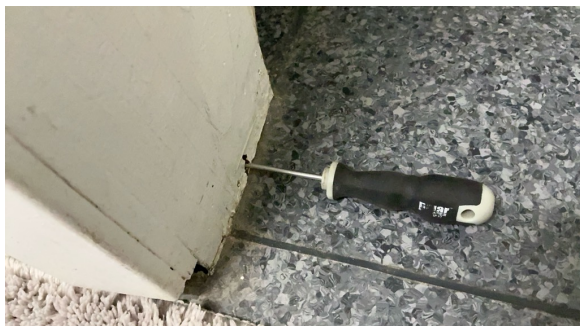
Råte i foring

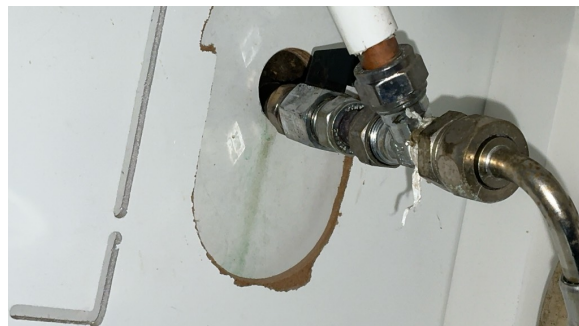
Manglende tetting rundt rørgjennomføring

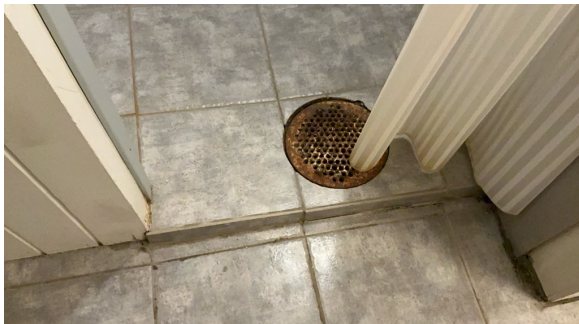
Sluk i åpning mot gang

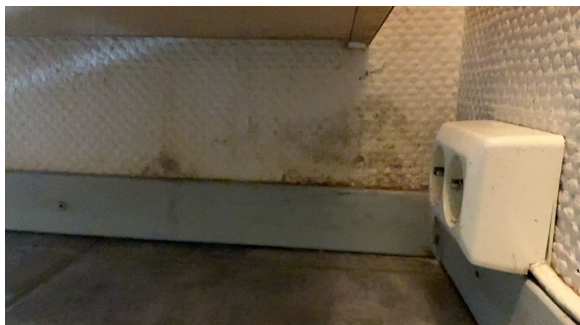
Svertesopp under baderomsinnredning

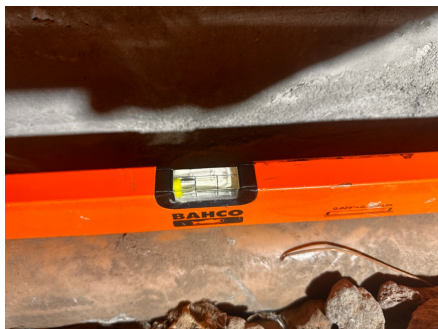
Avløp til med feil fall

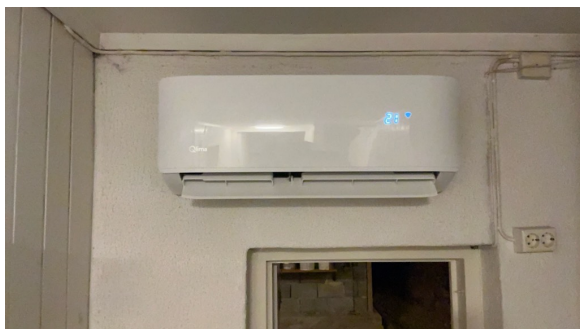
Det er installert varmepumpe i kjeller.

Varmepumpe i kjeller
