Pers vei 10A, 3122 TØNSBERG

**Innholdsrik eiendom med stor plass, fleksible løsninger og attraktiv beliggenhet på Eik. Behov for oppgraderinger!**

# Tilstandsrapport

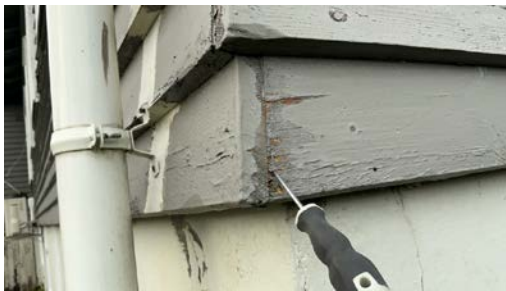
- Det er ingen eller liten lufting i nedre kant av kledning mot grunnmur.
- Det er påvist betydelige råteskader i bordkledningen.
- Det er avvik:

Råte i kledning

Grunnet mengde råte og manglende lufting anbefales det å skifte kledning, gesims og vindskiver på boligen. Kostnadsestimatet er basert på dette.

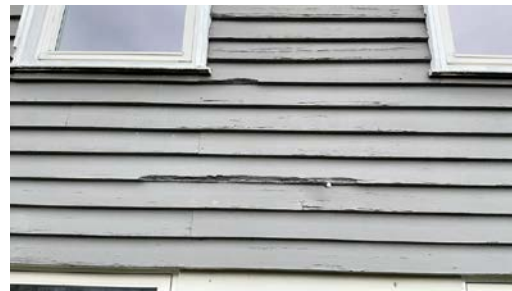
Råte i kledning

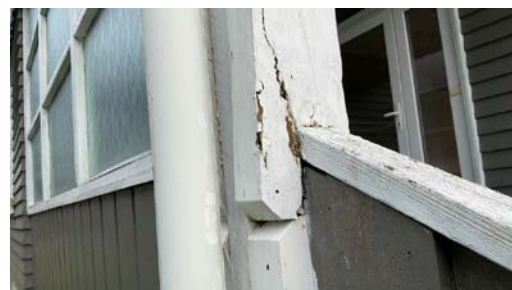
Råte i søyle

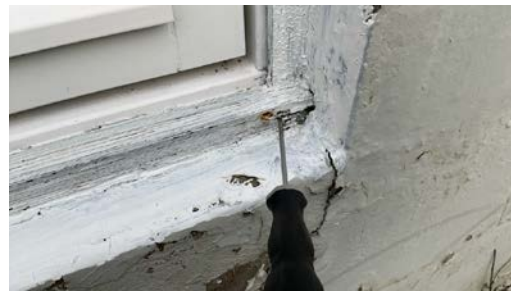
Det er registrert råte i listverk

Kostnadsestimat på utskifting av 3 vinduer med koblet glass i stuen. Mulig ikke alle har råte, men bør skiftes samlet grunnet estetisk uttrykk. Det anbefales å skifte ut alt listverk sammen med anbefalt kledningskifte, og eventuelt flere av de eldste vinduene.

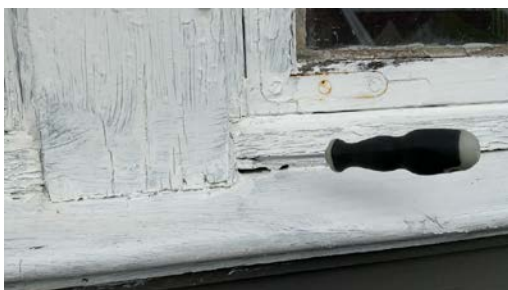
Det er registrert råte på vindu

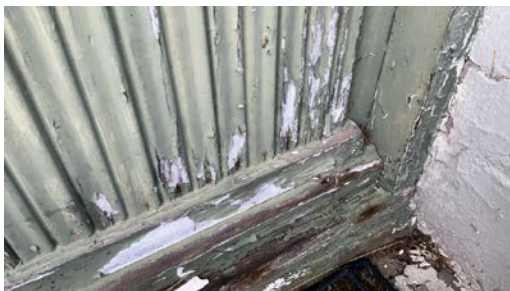
Slitasje på kjellerdør

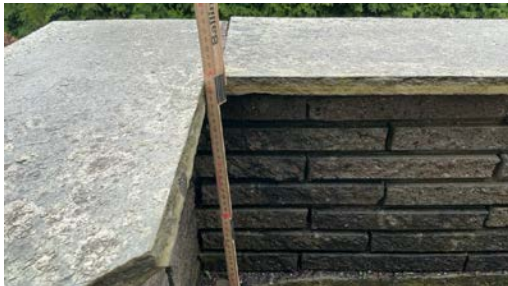
Rekkverk/kant for lav

Kostnadsestimat på utbedring av rekkverk

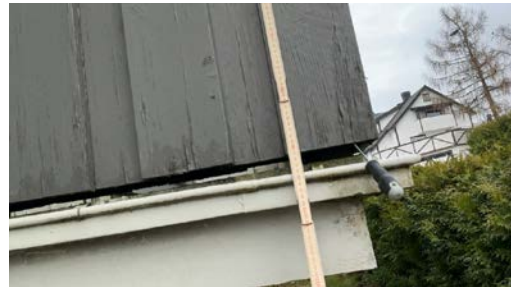
Rekkverk for lavt

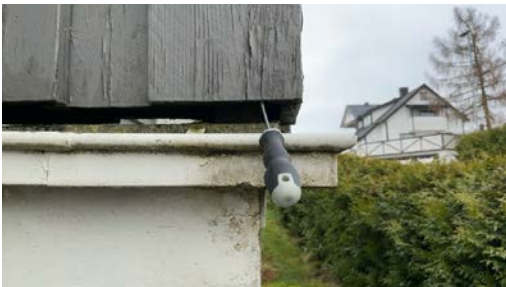
Råte i rekkverk

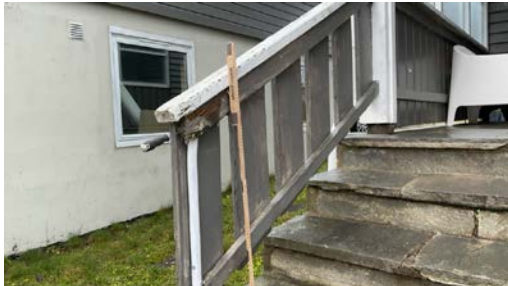
Råte og for lavt rekkverk

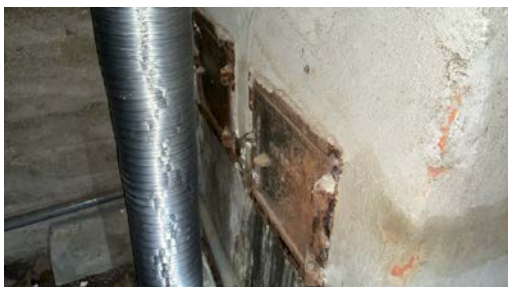
- Det er avvik:
- Pipa har rennemerker etter sotvann.
- Det er registrert mangler i pussingen, samt i overflatebehandlingen ved tetting av pipe etter tidligere ildsted.
- Pipa har rennemerker etter sotvann fra sotluke/feieluke i kjeller

Renninger fra sotluke/feieluke

Pipen bør kontrolleres av fagkyndig for å avdekke årsak til rennemerker etter sotvann, og nødvendige tiltak bør iverksettes for å hindre videre lekkasje.

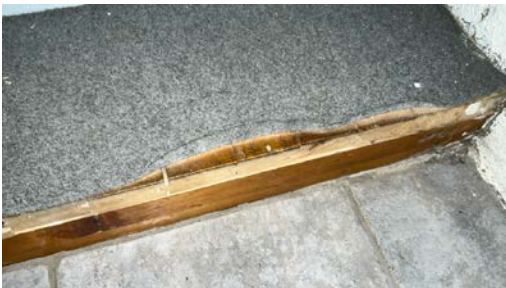
Slitasje på teppe

Slitt teppe bør vurderes skiftet ut for å redusere risiko for snubleulykker og for å forbedre trappens estetiske uttrykk.

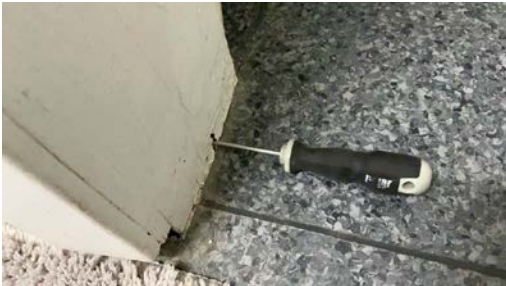
Råte i foring

Det bør utbedres råteskader i treforing for å hindre videre forringelse av konstruksjonen og redusere risiko for sopp- og muggdannelse.

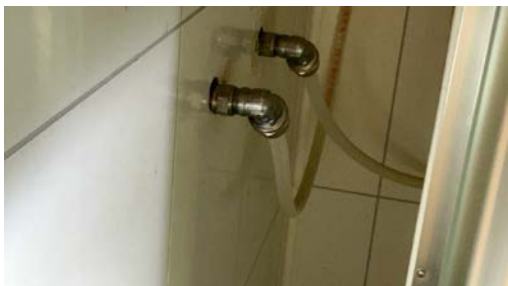
- Det er påvist mangelfull/feil utførelse rundt rørgjennomføringer e.l. som gir fare for fukt i konstruksjonen i våtsone.
- Mer enn halvparten av forventet brukstid er passert på slukløsningen.
- Sluk er ikke tilgjengelig for inspeksjon.
- Det er avvik:
  - Det er påvist mangelfull tetting i rørgjennomføringer av baderomsplaten.
  - Sluket er plassert under dusjkabinettet. Det var ikke mulig å flytte kabinettet, og dekselet i front lot seg ikke fjerne. Derfor var det ikke tilgang til sluket ved befaringen.
  - Vinylbelegget på gulvet går ikke opp bak baderomsplatene, noe som medfører at det er åpning mellom baderomsplaten og vinylbelegget.
  - Bak dusjkabinettet er vinylbelegget lagt utenpå baderomsplaten.

Manglende tetting rundt rørgjennomføring

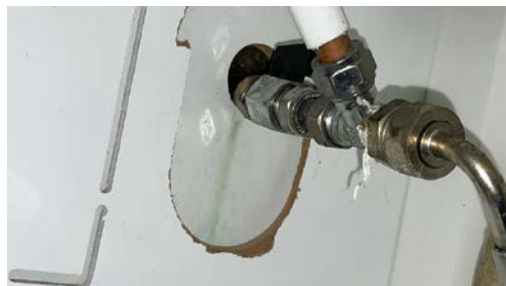
Manglende tetting rundt rørgjennomføring

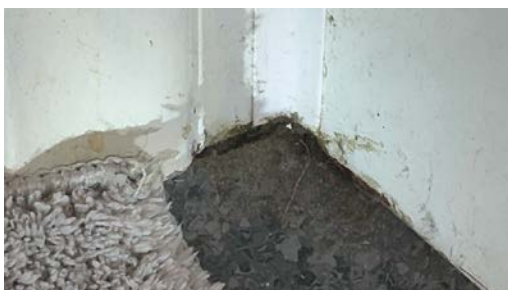
Vinyl uten oppbrett ved dør (går ikke opp bak baderomsplatene)

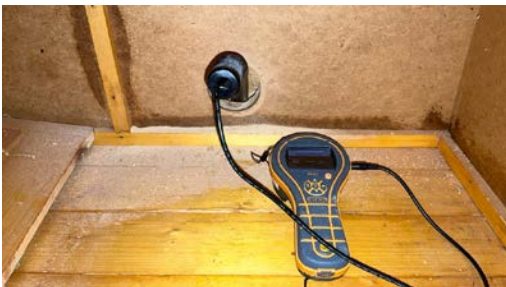
Hulltaking er foretatt uten å påvise unormale forhold. Hulltaking er foretatt i skap fra gangen.

Ingen fuktutslag registrert ved fuktmåling i vegg

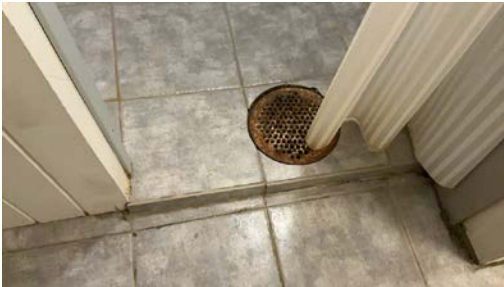
Sluk i åpning mot gang

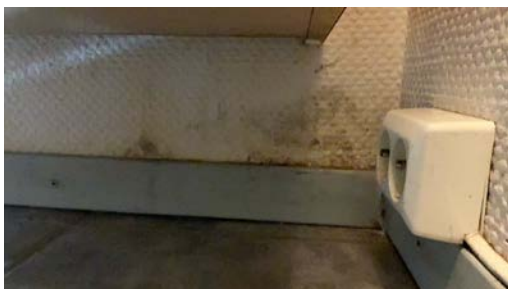
Svertesopp under baderomsinnredning

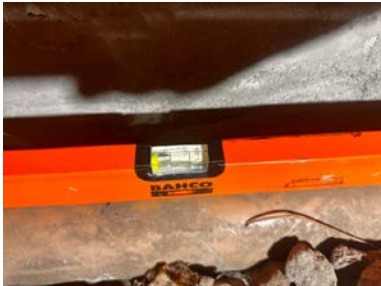
Avløp til med feil fall

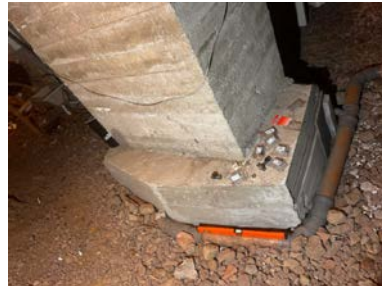
Avløp til med feil fall
