# Tilstandsrapport

Fritidsbolig

Trysilvegen 9870, 2430 JORDET

Rapportdato: 23.09.2025

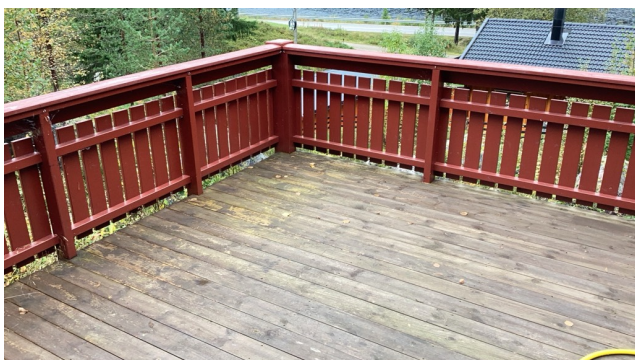
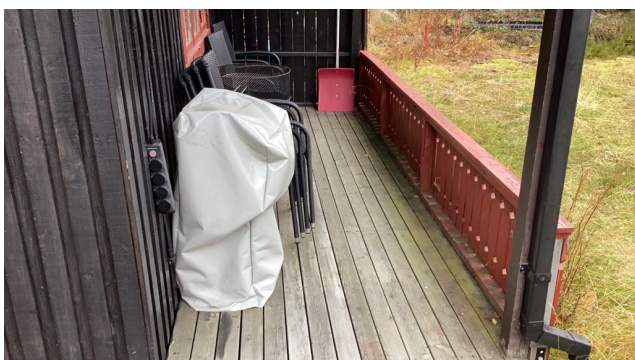
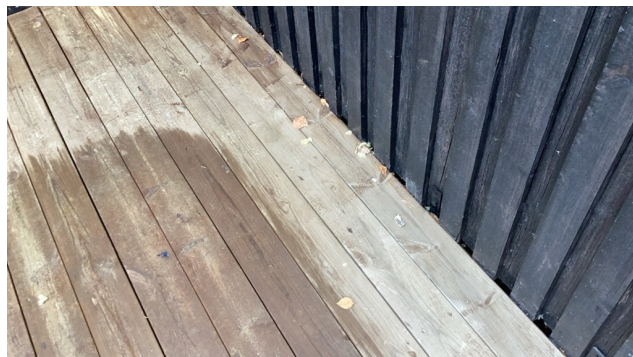
- Beslag må skiftes ut/monteres.
- Det er ikke krav om utbedring av rekkverkshøyde opp til dagens forskriftskrav.

Krav til høyde ved tidspunkt for byggemelding var 90 cm. Risikoen for fallulykker er større ved lav rekkverkshøyde. Det bør monteres beslag i overgang vegg/gulv. Evt kan det etableres en luftespalte slik at det blir mellomrom mellom vegg og gulv.

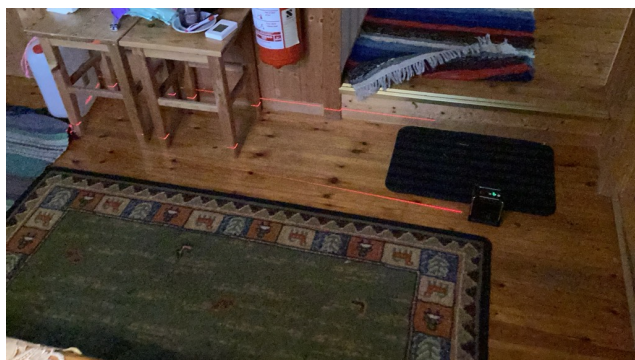
- Målt høydeforskjell på mellom 10 - 20 mm innenfor en lengde på 2 meter. Tilstandsgrad 2 gis med bakgrunn i standardens krav til godkjente måleavvik.

- For å få tilstandsgrad 0 eller 1 må høydeforskjeller rettes opp. Det vil imidlertid sjelden være økonomisk rasjonelt som et enkeltstående tiltak i en bolig som dette. Dersom boligen en gang skal renoveres, kan man vurdere slike tiltak.

Ingen umiddelbare tiltak anbefales. Avviket har små konsekvenser og vil normalt ikke merkes. Ved tiltagende høydeavvik må det vurderes justering av fundamentering. Merk at høydeavvik kan variere etter årstid.

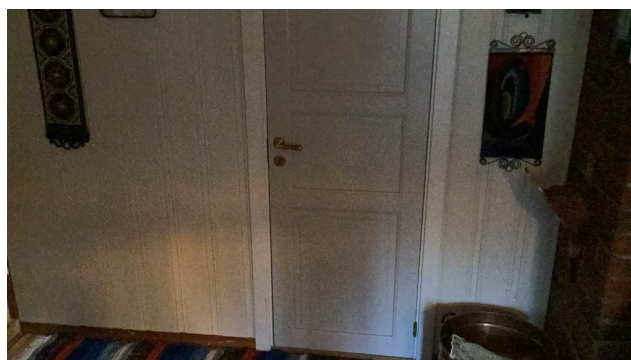
## ! TG 1 Innvendige dører

Heltre furu fyllingsdører fra byggeår. Enkelte trenger justering.

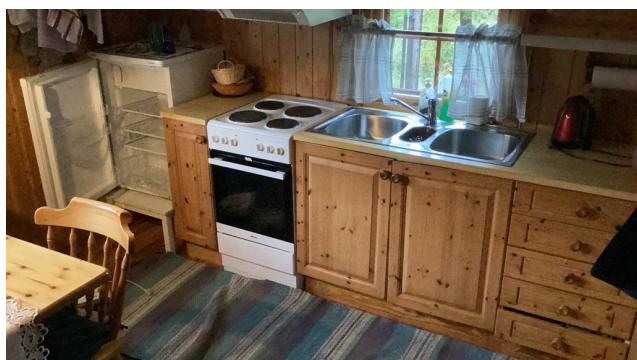
#### ! TG 1 Overflater og innredning

Tidstypisk kjøkken i normal tilstand etter alder. Innredning med profilerte dører. Laminert benkeplate. Komfyr med fire plater. Kjøle- og frysenskap. Stålkum med ett-greps kran.

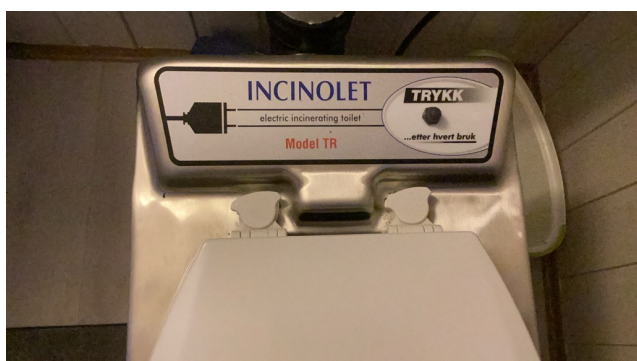
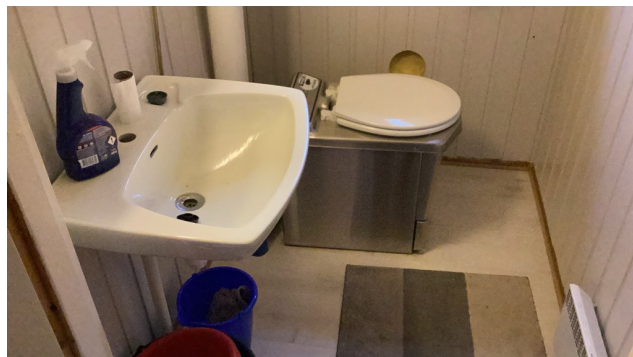
#### ! TG 1 Overflater og konstruksjon

Vegger og tak av overflatebehandlet trepanel. Gulv av laminat. Servant og gulvmontert forbrenningstolett.

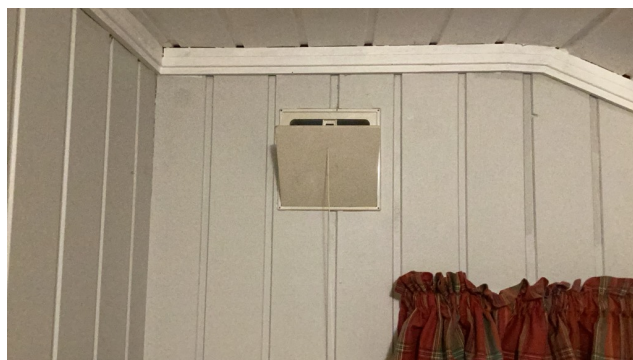
#### ! TG 1 Ventilasjon

Mekanisk ventilasjon fra kjøkken, ellers naturlig ventilasjon.

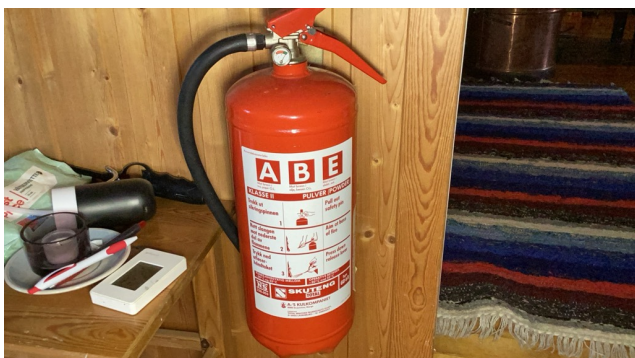
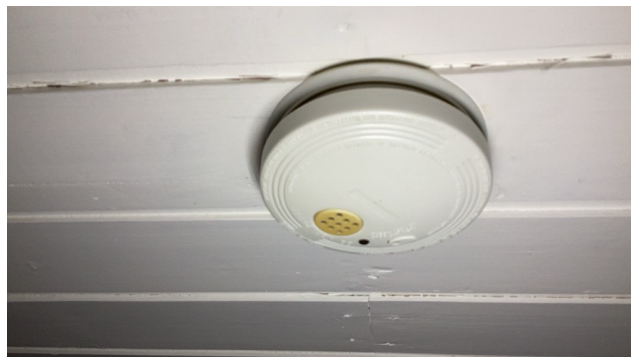
## ! TG 3 Branntekniske forhold

1. Er det mangler for brannslukningsutstyr i boligen iht. forskriftskrav på søknadstidspunktet, men minst Byggeforskrift 1985?  
**Nei**
2. Er det skader på brannslukningsutstyr eller er apparatet eldre enn 10 år?  
**Ja Brannslukkingsapparat må skiftes ut grunnet alder.**
3. Er det mangler på røykvarsler i boligen iht. forskriftskrav på søknadstidspunktet, men minst Byggeforskrift 1985?  
**Nei**
4. Er det skader på røykvarslere?  
**Nei**

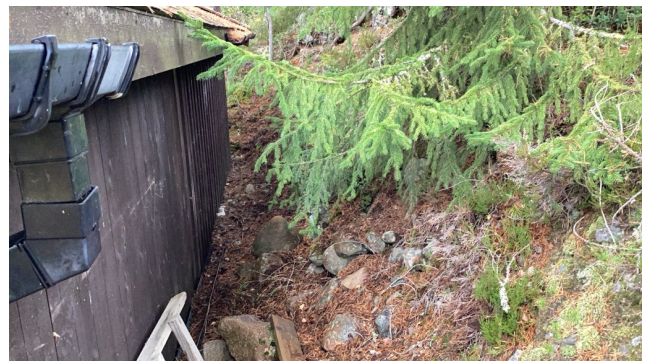
Terreng rundt byggverk skal planeres med fall utover minimum 1:50 i en avstand på minimum 3 m. Hvor terrenget gjør dette vanskelig, kan alternative tiltak være fall langs veggen, avskjæringsgrøfter o.l.

Fallforholdet på utvendig terreng anbefales endret.
