Trysilvegen 9870, 2430 JORDET

**Koselig hytte med nydelig  
beliggenhet i vestvendt terreng  
med gode solforhold og fin utsikt  
til Engersjøen!**

Befaringsdato: 18.09.2025

Rapportdato: 23.09.2025

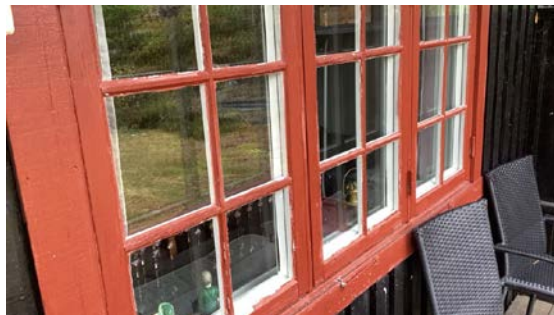
### Vurdering av avvik:

- Karmene i vinduer er slitte og det er sprekker i trevirket.
- Vinduer er generelt preget av slitasje og alder.

- Det må påregnes noe vedlikehold og at enkelte vinduer må skiftes ut. Vinduer fra byggeår har stor slitasje. Utskiftinger må påregnes. Vinduer fungerer, men forventet levetid nærmer seg. Det vil i første omgang gjelde tilstand på lim og tetting. Konsekvensen er at varmetapet tiltar gjennom vinduene.

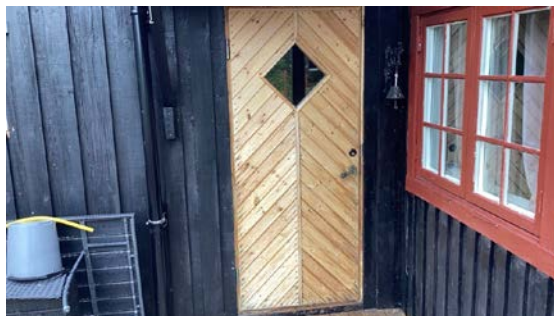
## ! TG 2 Dører

Ytterdør med glassfelt

- Det er påvist utetthet/åpning mellom dørblad og dørkarm. Dvs. at kald trekk kan oppstå.
- Karmene i dører er værslitte utvendig og det er sprekker i trevirket.

Tetningslister bør kontrolleres/utbedres.

Dører fungerer, men forventet levetid nærmer seg. Det vil i første omgang gjelde tilstand på lim og tetting. Konsekvensen er at varmetapet tiltar gjennom glassfelt og ved karmen.

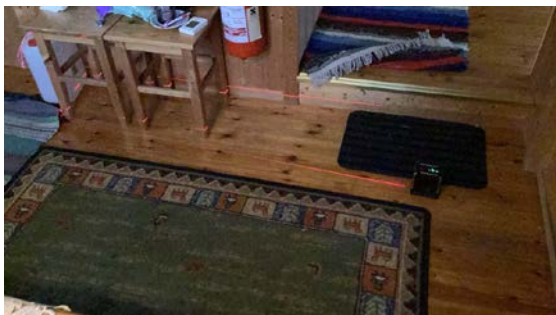
## 1 TG 2 Etasjeskille/gulv mot grunn

- Målt høydeforskjell på mellom 10 - 20 mm innenfor en lengde på 2 meter. Tilstandsgrad 2 gis med bakgrunn i standardens krav til godkjente måleavvik.

- For å få tilstandsgrad 0 eller 1 må høydeforskjeller rettes opp. Det vil imidlertid sjelden være økonomisk rasjonelt som et enkeltstående tiltak i en bolig som dette. Dersom boligen en gang skal renoveres, kan man vurdere slike tiltak.

Ingen umiddelbare tiltak anbefales. Avviket har små konsekvenser og vil normalt ikke merkes. Ved tiltagende høydeavvik må det vurderes justering av fundamentering. Merk at høydeavvik kan variere etter årstid.

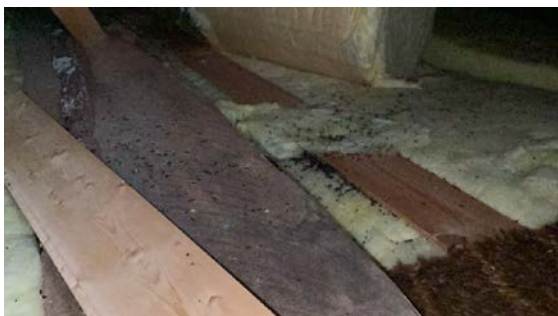
## 1 TG 2 Andre innvendige forhold

Det finnes spor etter mus på kaldloftet.

- Det er avvik:
- Det finnes spor etter smågnagere innvendig.

- Tiltak:
- Smågnagere bør bekjempes.

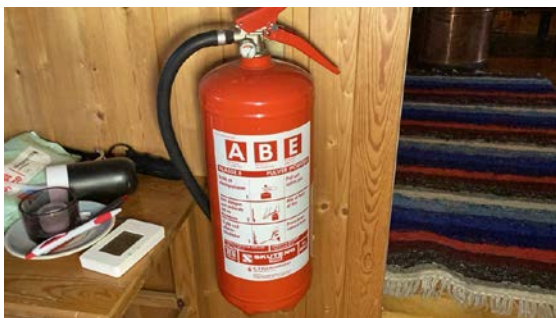
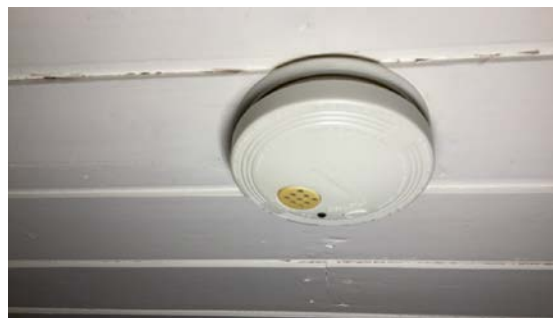
## ! TG 3 Branntekniske forhold

1. Er det mangler for brannslukningsutstyr i boligen iht. forskriftskrav på søknadstidspunktet, men minst Byggeforskrift 1985?  
**Nei**
2. Er det skader på brannslukningsutstyr eller er apparatet eldre enn 10 år?  
**Ja Brannslukningsapparat må skiftes ut grunnet alder.**
3. Er det mangler på røykvarsler i boligen iht. forskriftskrav på søknadstidspunktet, men minst Byggeforskrift 1985?  
**Nei**
4. Er det skader på røykvarslere?  
**Nei**

**Kostnadsestimat: Under 10 000**

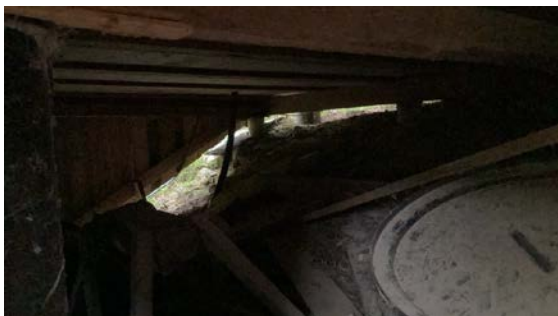
Det er påvist høydeavvik på gulv. Dette skyldes setninger på fundamentering.

Pilarer bør høydejusteres. Ytterligere undersøkelser er nødvendig for å finne omfanget. Merk at omfanget av setninger kan variere gjennom året.

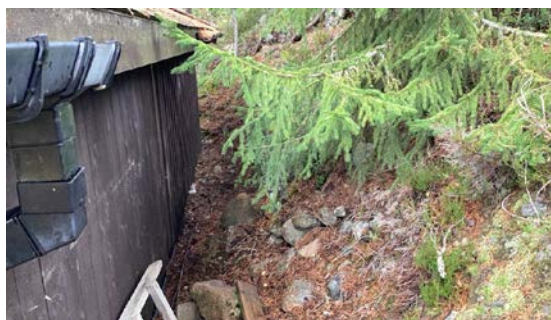
## ! TG 2 Terrengforhold

Naturtomt med varierende fallforhold rundt hytta. Drenerende morenemasser rundt bygningen. Tomten ligger i skrånende terreng.

Fallforholdet på utvendig terreng anbefales endret.

Terreng rundt byggverk skal planeres med fall utover minimum 1:50 i en avstand på minimum 3 m. Hvor terrengtet gjør dette vanskelig, kan alternative tiltak være fall langs veggen, avskjæringsgrøfter o. l.
