Tilstandsrapport

Eiet seksjon

Symreveien 17F , 3772 KRAGERØ

Befaringsdato: 16.03.2026

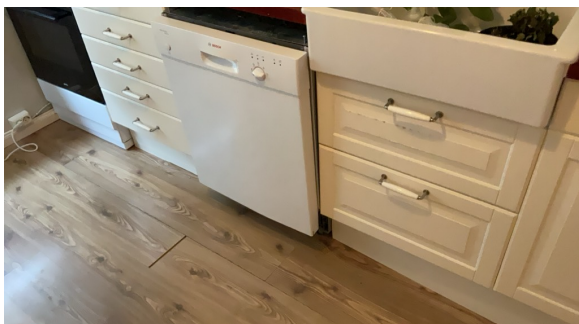
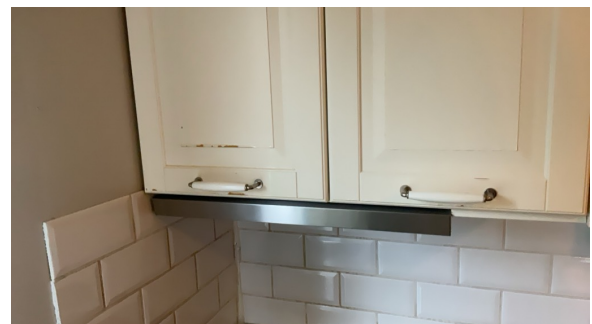
6. ETASJE > KJØKKEN

- Det er avvik:

- Tiltak:

Behov for tiltak i stor grad vil være påvirket av personlig smak og ønsker.

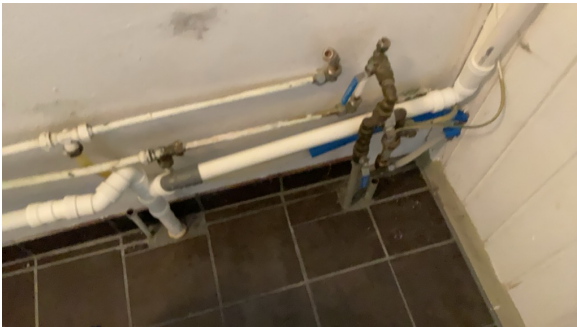
TG 2 Avløpsrør

Vurdering av avvik:

- Det er ikke behov for utbedringstiltak siden anlegget fungerer i dag, men ut ifra alder kan skader plutselig oppstå på eldre anlegg.
