# Tilstandsrapport

Tomannsbolig

Husmannsvegen 23 , 2040 KLØFTA

Befaringsdato: 17.04.2026

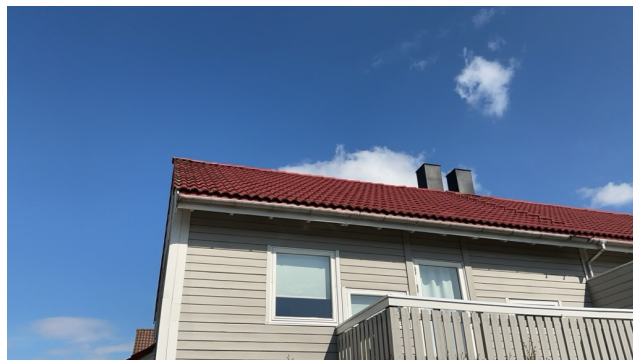
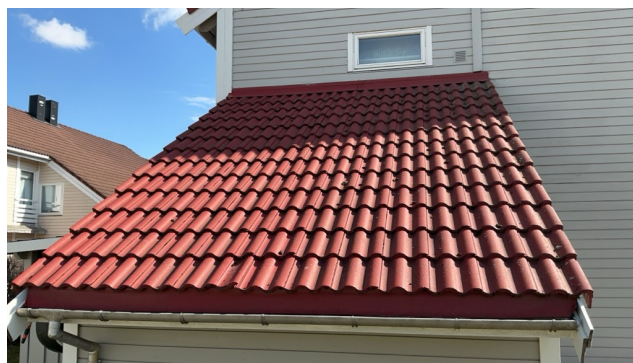
### TG 2 Nedløp og beslag

- Det mangler snøfangere på hele eller deler av taket, men det var ikke krav om dette på byggemeldingstidspunktet.
- Det er avvik:

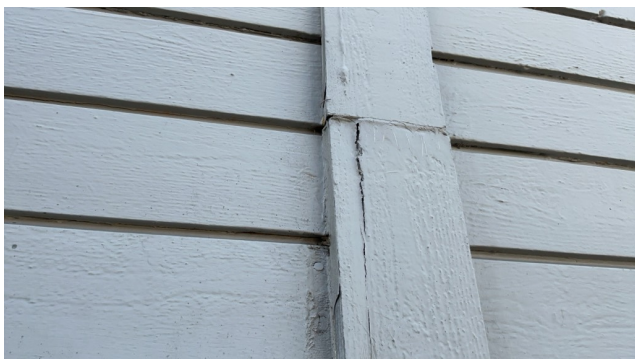
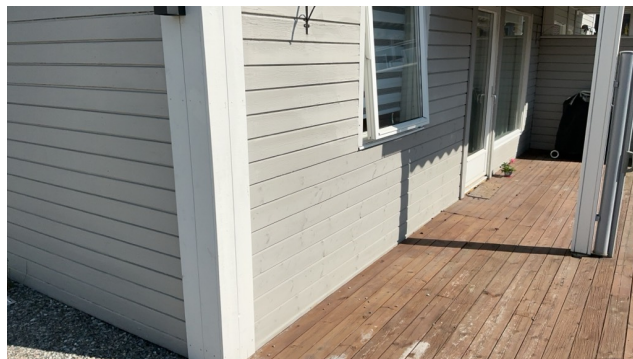
Det er registrert lav høyde mellom terreng og underkant av trekledning. Dette medfører økt risiko for fuktopptak, råte og slitasje på kledningen over tid. Anbefalt avstand mellom terreng og kledning er minimum 30 cm for å sikre god lufting og redusere fuktbelastning. Lufting av kledningen er ikke iht. dagens anbefalte løsning, men heller ikke dårligere enn normal løsning ved husets byggeår. Eksakt tilstand kan ikke kontrolleres uten bygningsmessige inngrep.

Ingen umiddelbare tiltak ansees som nødvendig, men det anbefales å følge med bygningsdelen.

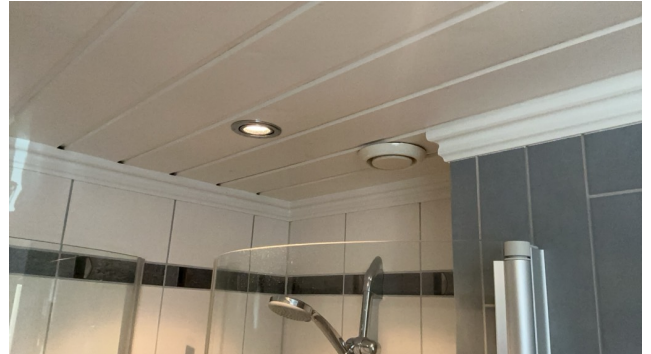
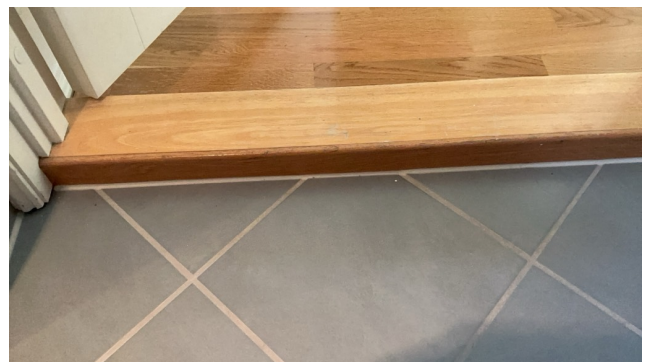
- Det er påvist at flisfuger har riss/sprekker.

- Slike riss/sprekker kan indikere bakenforliggende fuktskader, og konstruksjonen bør observeres jevnlig for å vurdere utvikling.

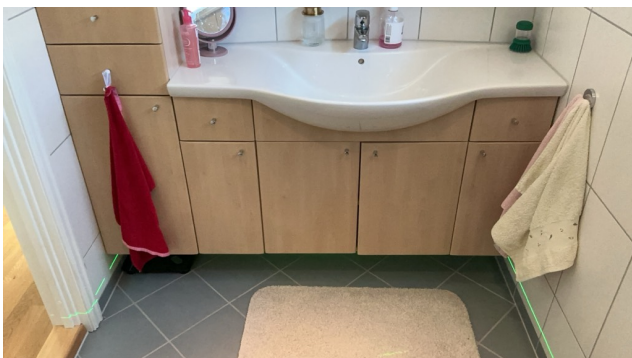
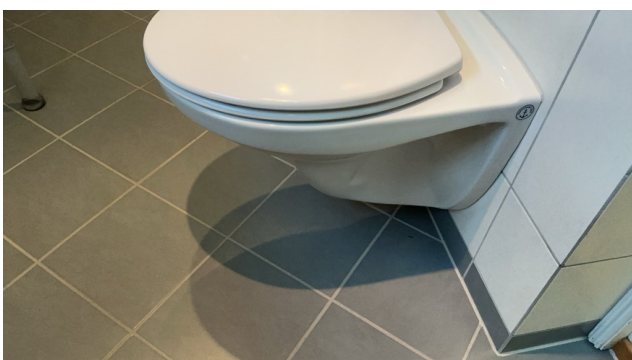
- Det er påvist at flisfuger har riss/sprekker.
- Det er avvik:

- Tiltak:
- Slike riss/sprekker kan indikere bakenforliggende fuktskader, og konstruksjonen bør observeres jevnlig for å vurdere utvikling.

- Overvåk tilstanden jevnlig. For å få tilstandsgrad 0 eller 1 må tettesjiktet skiftes ut, men tidspunktet for når dette er nødvendig er vanskelig å si noe om. Ved renovering, påse at alle forhold med tettesjiktet, våtsone, sluk, røranlegg mv. dokumenteres.
