# Tilstandsrapport

Leilighet

Bratthenget 4 , 4846 ARENDAL

Rapportdato: 21.01.2026

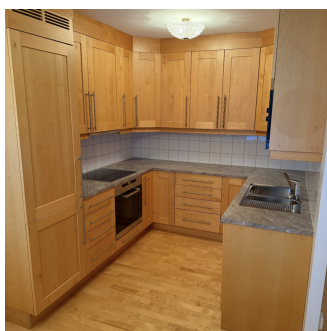
Kjøkken fra 2007 med speilfronter og benkeplaten av laminat.  
Det er registrert et lite skade på kanten av benkeplaten, har kun estetisk betydning.

Overflater og innredning har normal slitasje i henhold til alder.
