# Tilstandsrapport

📍 Friheten 5 A og B, 1940 BJØRKELANGEN

# gnr. 71, bnr. 127

Rapportdato: 26.05.2023

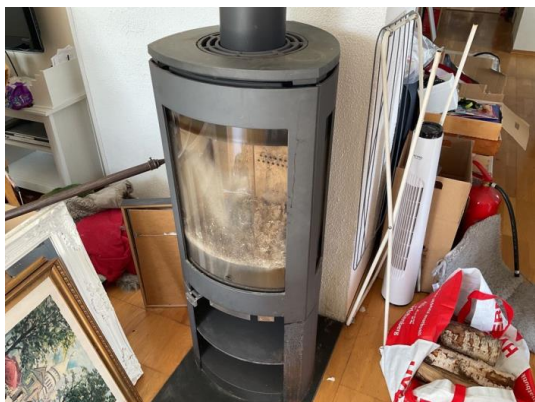
Pipe og ildsted ble ikke funksjonstestet.

For vurdering av tilstand på pipe og ildsted bør dette undersøkes av lokal brann-/feiermester.

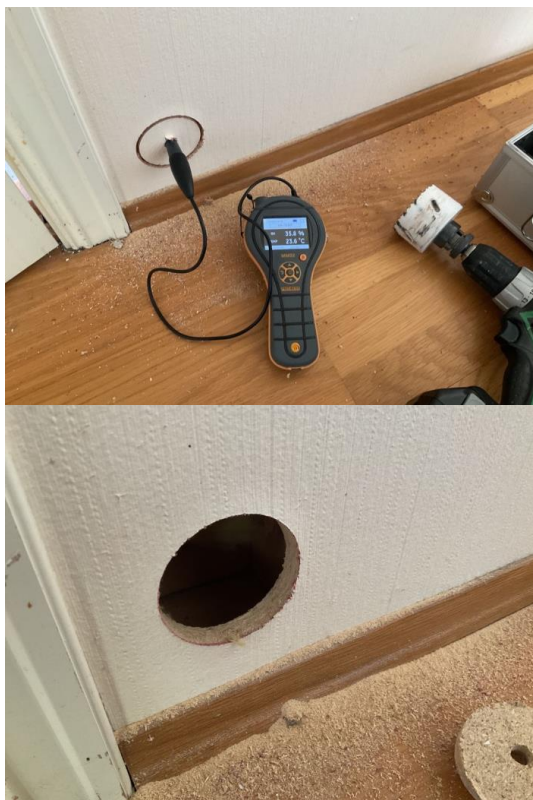
TG 0

Hulltaking er foretatt uten å påvise unormale forhold.  
Hulltaking ble foretatt i vegg fra gang mot dusjnise bad.  
Det ble målt relativ luftfuktighet i veggen og det ble gjort visuell inspeksjon.  
Det ble ved målinger og visuell inspeksjon ikke påvist tegn på fuktskader.

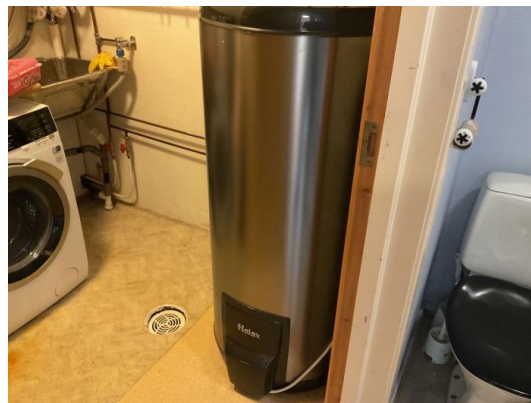
TG 1

Varmtvannstanken er på ca. 200 liter og er plassert på vaskerom.

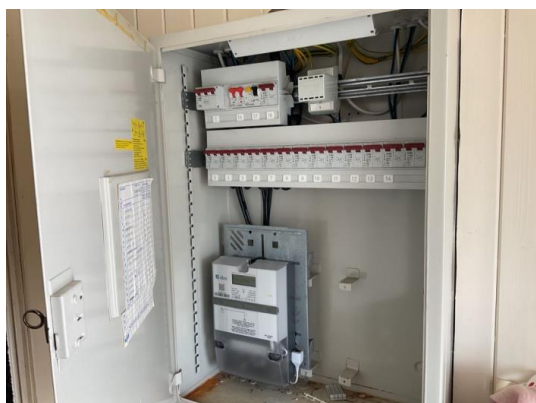
**Da det ikke er fremlagt noe dokumentasjon på el-kontroll i boligen fra senere tid, anbefales det på generelt grunnlag utvidet el-kontroll i boligen.**

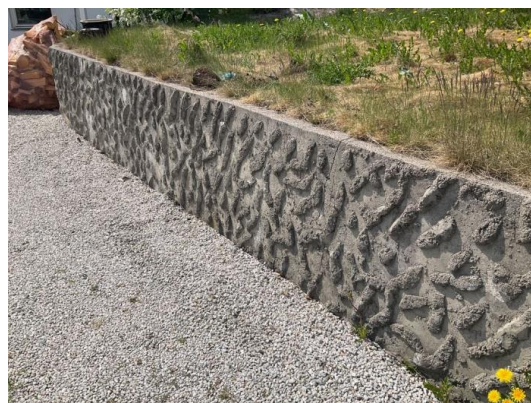
! TG 1

Forstøtningsmur av betong.
