Friheten 5A og 5B, 1940 BJØRKELANGEN

**Familiebolig med garasje, utsikt,  
godkjent utleiedel og solrik tomt  
på over ett mål.**

Befaringsdato: 22.05.2023      Rapportdato: 26.05.2023      Oppdragsnr.: 10816-23072      Referansenummer: GB8282  
Autorisert foretak: Petter Larsen Havnen AS      Sertifisert Takstingeniør: Petter Larsen

# Tilstandsrapport

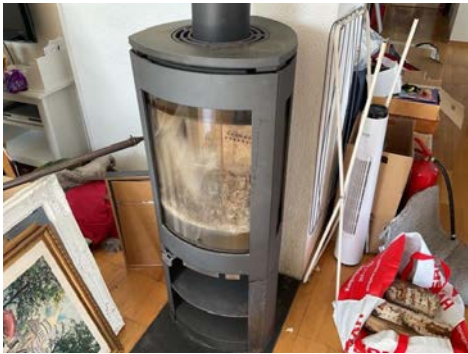
1-løps elementpipe. Tilkoblet peisovn i stue 1. etasje.

Pipe og ildsted ble ikke funksjonstestet. For vurdering av tilstand på pipe og ildsted bør dette undersøkes av lokal brann-/feiermester.

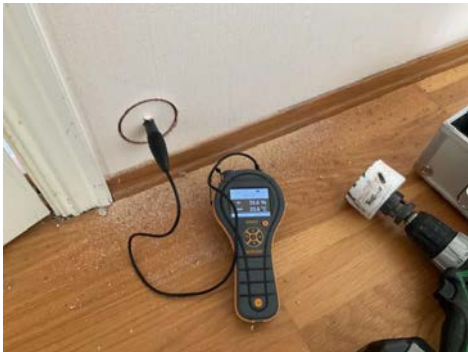
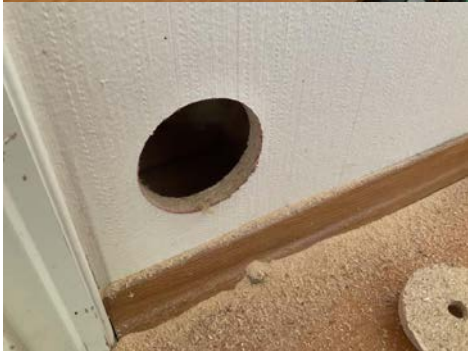
TG 0

Hulltaking er foretatt uten å påvise unormale forhold.  
Hulltaking ble foretatt i vegg fra gang mot dusjnische bad.  
Det ble målt relativ luftfuktighet i veggen og det ble gjort visuell inspeksjon.  
Det ble ved målinger og visuell inspeksjon ikke påvist tegn på fuktskader.

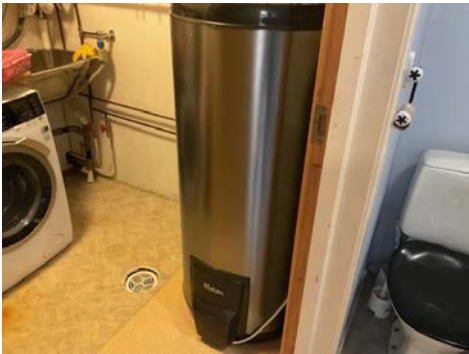
VarmtvannstankTG 1

Varmtvannstanken er på ca. 200 liter og er plassert på vaskerom.

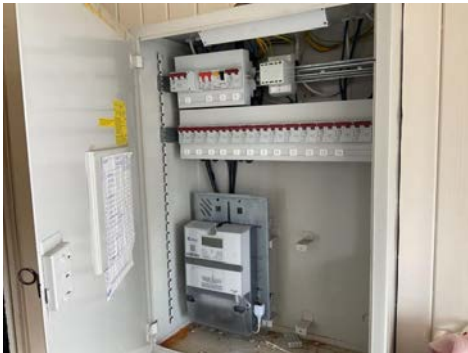
Elektrisk anleggTG 2

- Elektrisk anlegg dels fra byggeåret og dels fra nyere tid. Det er ikke fremlagt noe dokumentasjon på det elektriske anlegget.
- Foreligger det eltilsynsrapport de siste 5 år, og det er ikke foretatt arbeid på anlegget etter denne, utenom retting av eventuelle avvik i eltilsynsrapport (dvs en el-tilsynsrapport uten avvik)?

- varmtvannsbereder, jamfør eget punkt under varmtvannstank
- Nei**
- Er der synlig defekter på kabler eller er disse ikke tilstrekkelig festet?  
**Nei**
  - Er det tegn på at kabelinnføringer og hull i inntak og sikringsskap ikke er tette, så langt dette er mulig å sjekke uten å fjerne kapslinger?  
**Nei**
  - Finnes det kursfortegnelse, og er den i samsvar med antall sikringer?  
**Ja**
  - Foreta en helhetsvurdering av det elektriske anlegget, dets alder, allmenne tilstand og fare for liv og helse. Bør det elektriske anlegget ha en utvidet el-kontroll?  
**Ja**

Da det ikke er fremlagt noe dokumentasjon på el-kontroll i boligen fra senere tid, anbefales det på generelt grunnlag utvidet el-kontroll i boligen.

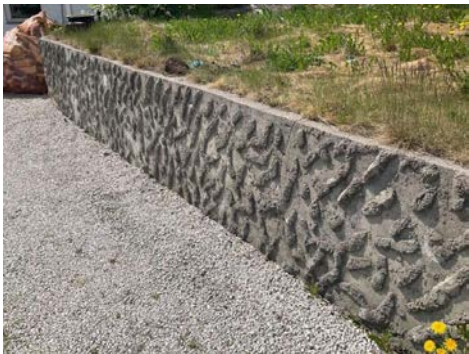
ForstøtningsmurerTG 1

Forstøtningsmur av betong.

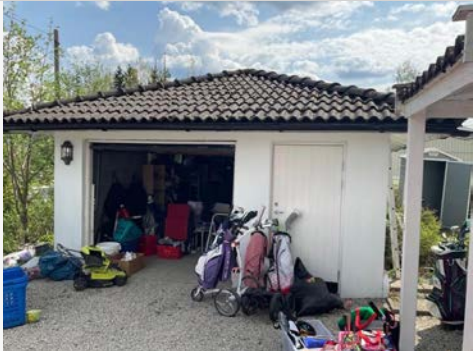
## Garasje

- Bygningen har vedlikeholdsbehov og mangler med bla.:
- Det er skjevheter i konstruksjonen antas pga. dårlig og sviktende fundamentering. Det er dårlig understøtte stedvis under fundamenter.
  - Det er sprekker/setningsskader i konstruksjonen.
  - Det mangler forkantbord (tetting mellom takrenner og takstein).
  - Takrenner har slitasje og enkelte skader.

Det foreligger godkjente og byggemeldte tegninger, men det er avvik fra disse.  
*Kommentar:* Størrelse på garasjen stemmer iht. tegningen. Det er avvik på utførelse av taket iht. tegningen.
