# Tilstandsrapport

Boligbygg med flere boenheter

Dyrgravveien 22B , 3617 KONGSBERG

Befaringsdato: 30.01.2026

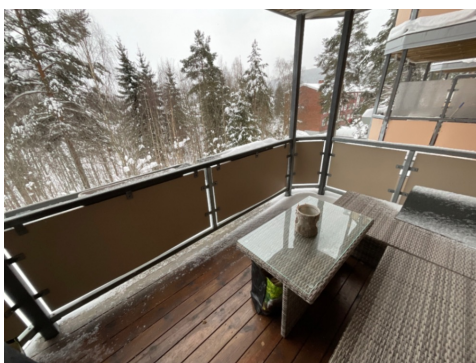
Leiligheten har en balkong på 9m2 med adkomst fra stue. Balkong er konstruert med stål konstruksjon.

Årstall: 2002 Kilde: Offentlig informasjon

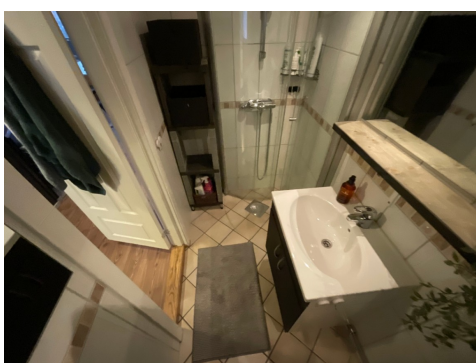
Årstall: 2011

Kilde: Tidligere salgsoppgaver

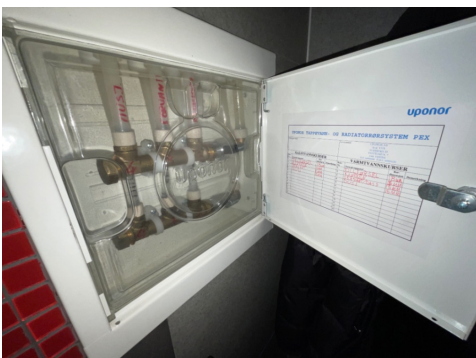
Innvendige vannledninger er av plast (rør i rør). Det er besikket i rørskap.

For VVS-sanitærutstyr er dette kun en enkel overflatebeskrivelse, ingen tilstandsbeskrivelse. Røropplegget er derfor ikke faglig vurdert
