# Tilstandsrapport

Boligbygg med flere boenheter

Vaterlands gate 8F , 3970 LANGESUND

Befaringsdato: 13.02.2026

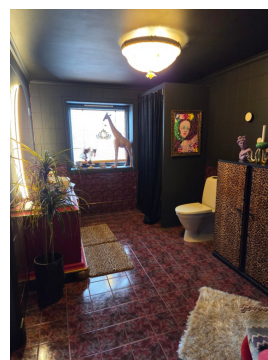
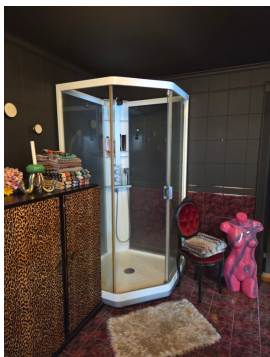
## 1.ETASJE > BAD/VASKEROM

Bad/vaskerom har etablert fliser på vegg og gulvflater. Halvvegg med malt fliser. Det er montert gulvmontert toalett, tett dusjkabinett, opplegg til vaskemaskin og innredning med servant med ett-hånds armatur. Ventilasjon består av el-ventil i himling. Sluk i PVC/Plast/2 stk. Dokumentasjon på utført våtromsarbeider er ikke fremlagt.

- Det er påvist avvik i fallforhold til sluk i forhold til krav i forskrift på byggetidspunktet.

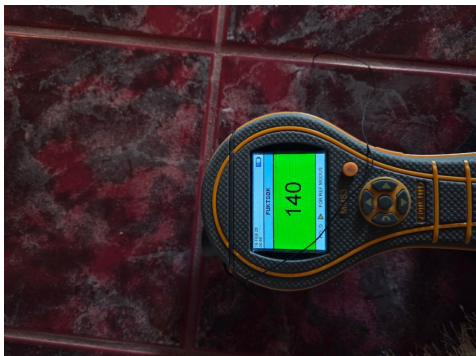
Ved bruk av fuktindikator ble ingen unormale fuktverdier målt i våtsoner på bad. Bad har våtsone mot yttervegg. Hulltagning er ikke mulig.

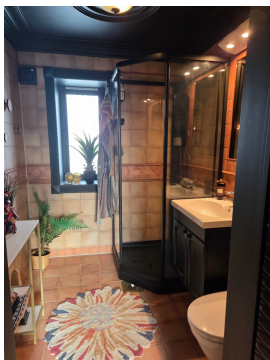
## 2.ETASJE > BAD

Dokumentasjon på utført våtromsarbeider er ikke fremlagt. Bad fra ca. 2006.

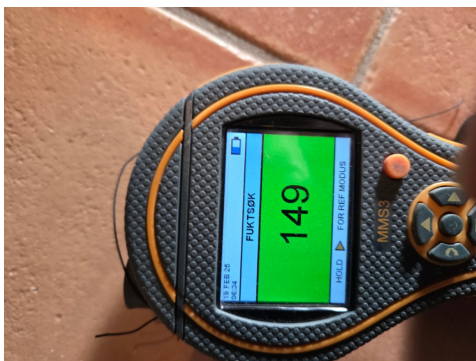
Bad har våtsone mot yttervegg. Hulltagning er ikke mulig. Ved bruk av fuktindikator ble ingen unormale fuktverdier målt i våtsoner.

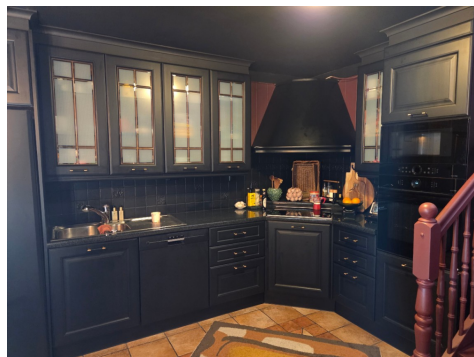
## 2.ETASJE > KJØKKEN

Kjøkkeninnredning med malt profilerte dør og skuffronter i heltre type Zaccariotto Cucilne. Benkeplate i laminat med benkebeslag i stål. Malt fliser mellom over og underskaper. Vannrør i kobber. Plast avløpsrør. Avtrekk over kokemuligheter ført ut i vegg. Innredning fra 2000.
