# Tilstandsrapport

📍 Øvre Elnes vei 39B , 1390 VOLLEN

# gnr. 67, bnr. 569, snr. 2

Befaringsdato: 10.12.2025

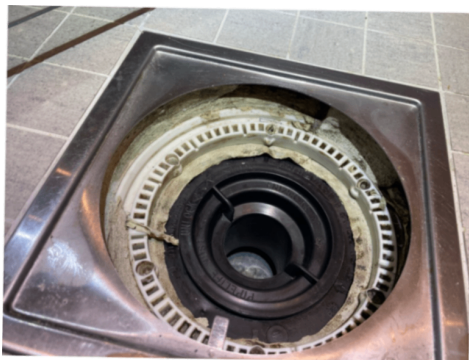
### ! TG 1 Sluk, membran og tettesjikt

Det er plastsluk og smøremembran med dokumentert utførelse. Det er benyttet Lites membranplater og Weber våtromssystem.

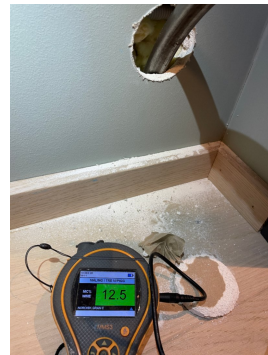
### ! TG 1 Tilliggende konstruksjoner våtrom

Hulltaking er foretatt uten å påvise unormale forhold. Hulltaking er foretatt ved/i soverom. Fuktquotemåling (vekt%) i konstruksjonen ble målt til 12, som er innenfor normalverdier.
