# Torggata 102 2317 HAMAR

## Tilstandsrapport Eierskifte

Boligtype: Leilighet i boligblokk

Byggeår: 1956

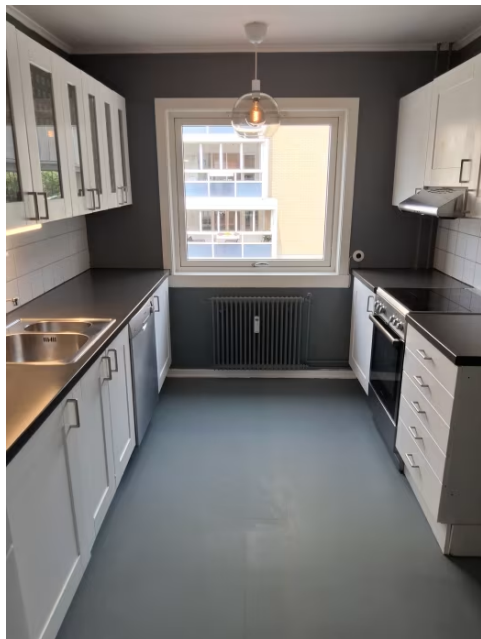
Oversiktsbilde kjøkken.

| Kjøkkenventilator benytter kullfilter (ikke eget utkast) og det er ikke etablert annen mekanisk avtrekk fra kjøkkenet, forholdet kan føre til økt fuktpåkjenning i rommet. | |

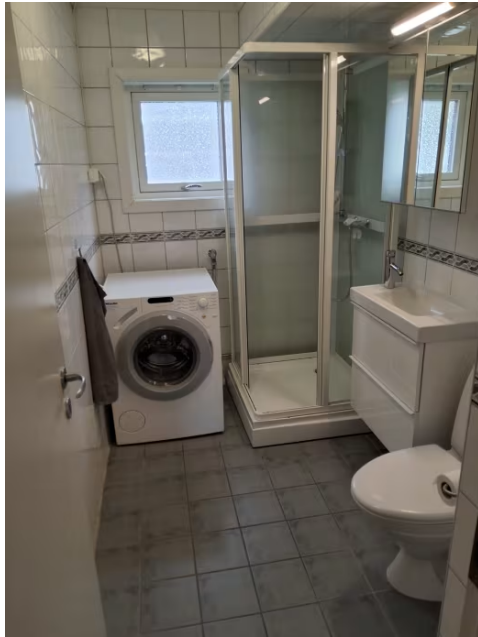
Oversiktsbilde bad.

Det anbefales å fortsatt benytte et dusjkabinett for å unngå ytterligere fuktbelastning fra fritt vann på gulv og vegger.
