# Tilstandsrapport

Fritidsbolig

SAUDA kommune

gnr. 32, bnr. 810

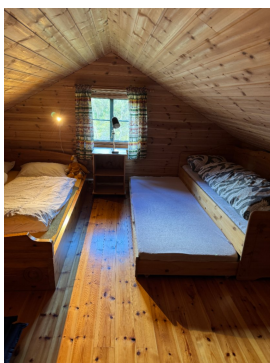
Det er nytt brannslukningsapparat, men ikke seriekobla røykvarsler.

1. Er det mangler for brannslukningsutstyr i boligen iht. forskriftskrav på søknadstidspunktet, men minst Byggeforskrift 1985?  
**Nei**
2. Er det skader på brannslukningsutstyr eller er apparatet eldre enn 10 år?  
**Nei**
3. Er det mangler på røykvarsler i boligen iht. forskriftskrav på søknadstidspunktet, men minst Byggeforskrift 1985?  
**Nei**
4. Er det skader på røykvarslere?  
**Nei**
