# Tilstandsrapport

Boligbygg med flere boenheter

Dr Krohns veg 4, 5265 YTRE ARNA

# gnr. 302, bnr. 299, snr. 5

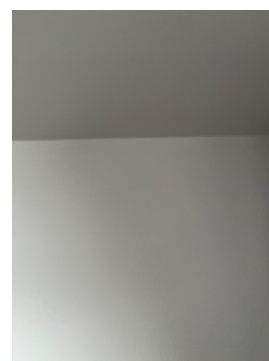
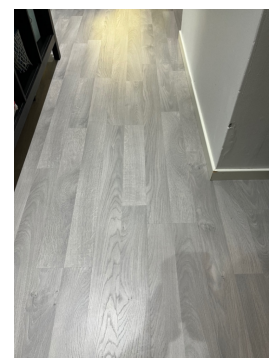
## ! TG 1 Overflater

Innvendige gulv med laminat.

Innvendige vegger og himling med malte overflater.

Det er kontrollert for knirk og svikt og visuelt for fuktskjolder og skader. Innvendige overflater fremstår med noe lokal slitasje, tilstandsgrad basert på helhet.

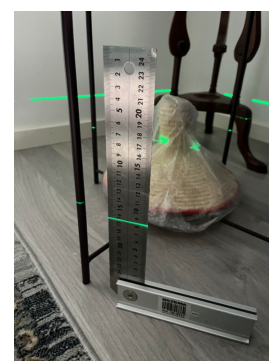
## ! TG 1 Etasjeskille/gulv mot grunn

Etasjeskille i betong fra byggeår er kontrollert for horisontalt avvik målt med laser.

Resultatet tilfredsstiller dagens krav til avvik.

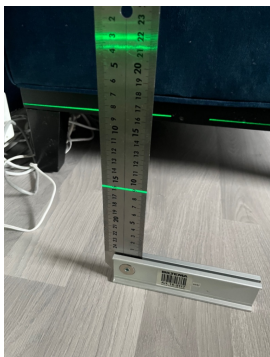
## ! TG 1U Rom Under Terreng

Rom delvis under terreng er undersøkt ifht fukt og andre avvik i konstruksjon.  
Gjelder kjøkken og bad.  
Det er ikke foretatt hulltaking grunnet konstruksjon og innredning.

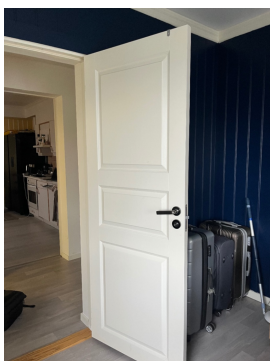
## ! TG 1 Innvendige dører

Malte fyllingsdører fra byggeår.  
Overflater er undersøkt og åpne/lukke mekanisme sjekket.  
Innvendige dører i god stand.

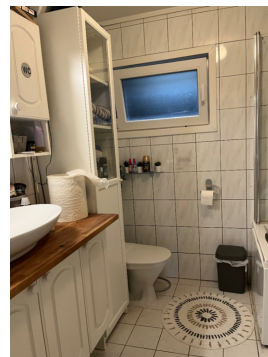
#### ! TG 2 Overflater vegger og himling

Vegger og himling er sjekket for sprekker i fuger, bom i fliser, utførelse og for generell slitasje.

- Det er påvist at flisfuger har riss/sprekker.
- Det er påvist sprekker i fliser.
- Det er påvist tegn til fuktskader i overflater.
- Det er vindu/dør med ikke fuktbestandige materialer i våtsonen (ved vask, dusj, badekar, osv.), løsningen eller byggematerialet er uegnet.

- Det må gjøres tiltak for å lukke avviket.

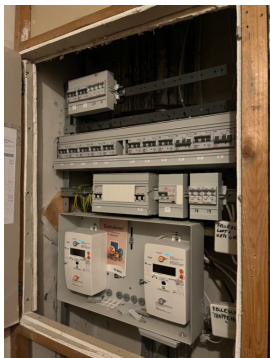
## ! TG 0 Branntekniske forhold
