# Tilstandsrapport

Boligbygg med flere boenheter

Toreskyrkjavegen 213, 3660 RJUKAN

Befaringsdato: 11.05.2025

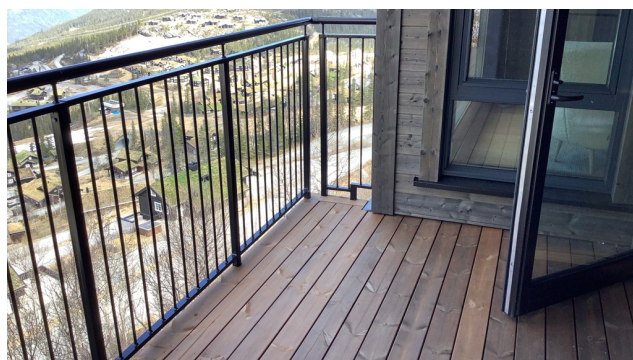
### ! TG 1 Balkonger, terrasser og rom under balkonger

Leiligheten har balkong med utgang fra stue.  
Pålagt spaltegulv med rekkverk i lakkert stål.

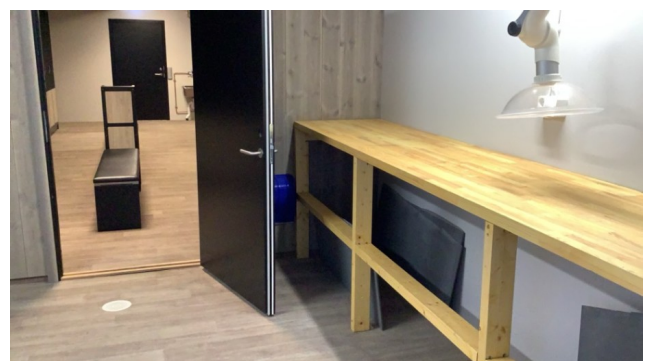
## ! TG 1 Andre innvendige forhold

Felles parkeringshus og oppmonterte el-biladere.  
Felles skibod med smørestall.  
Gulvet er av betong og slite belegg.  
Veggene har betong/mur.  
Himling er av betong.

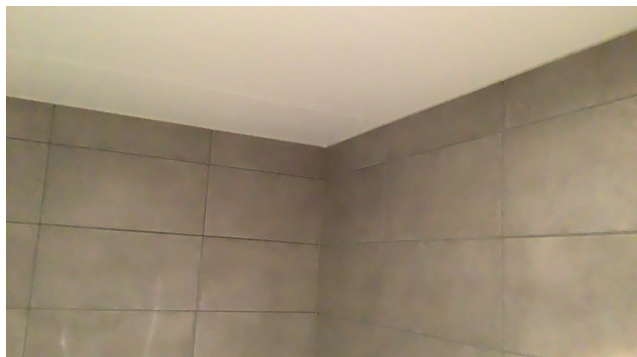
2 ETG. HOVEDPLAN > BAD/VASKEROM

**TG 1** Overflater Gulv

Gulvet er flislagt. Rommet har elektriske varmekabler.

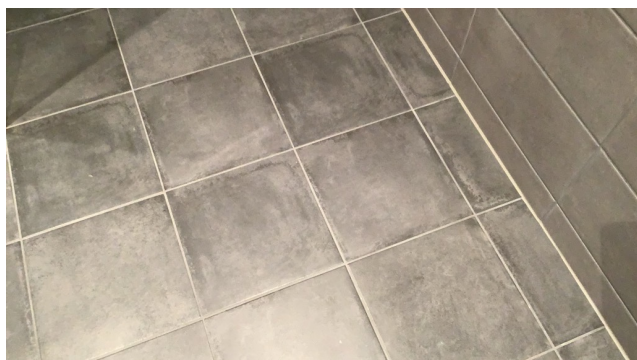
2 ETG. HOVEDPLAN > BAD/VASKEROM

**TG 1** Sluk, membran og tettesjikt

Det er plastsluk og smøremembran med ukjent utførelse.

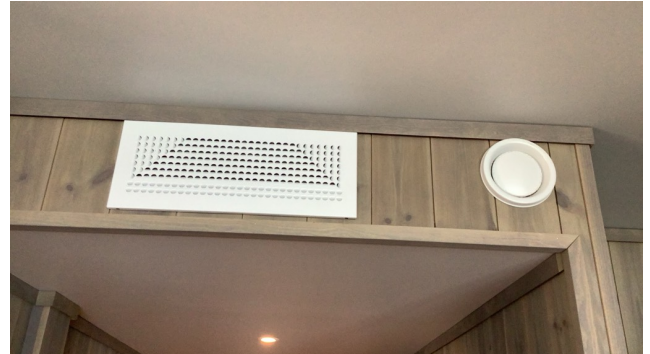
## ! TG 1 Ventilasjon

Boligen har balansert ventilasjon.

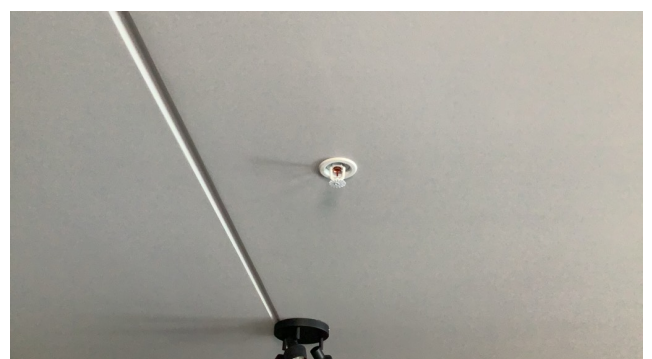
Leiligheten har installert sentral brannvarsling og sprinkleranlegg. Det er montert brannslukningsapparat.
