Tilstandsrapport

Enebolig med garasje

Bjørknesveien 9, 1925 BLAKER

Befaringsdato: 06.03.2025

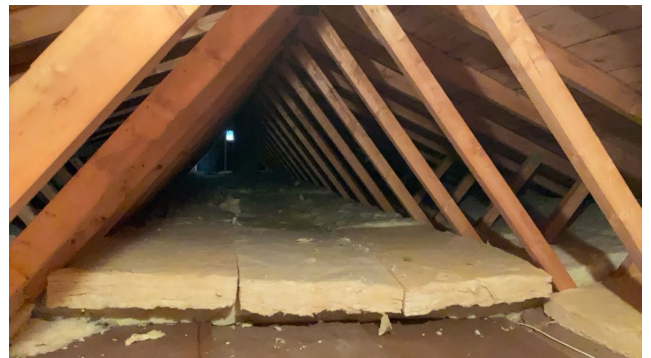
Undertaket er stedvis misfarget trolig pga. kondens pga. luftlekkasje i dampsperran på varm side i konstruksjonen. Det er stedvis misfarging i undertaket rundt pipe og ventilasjonsrør, trolig pga. lekkasje ved beslag (del av pipebeslag er skiftet i senere tid).

Beslag på taggjennomføringer bør undersøkes nærmere og det kan ikke utelukkes behov for tiltak.

Ingen øvrige tiltak vurderes som nødvendige i dag, men loft er konstruksjon som jevnlig bør kontrolleres.

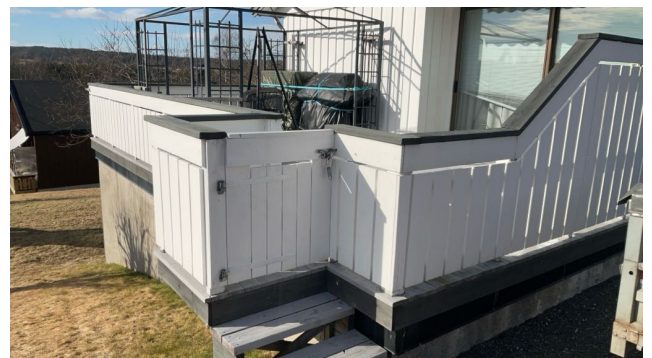
- Tidspunkt for utskiftning av tettesjikt/membran nærmer seg ut ifra alder på dagens tekking.
- Det er ikke krav om utbedring av rekkverkshøyde opp til dagens forskriftskrav.

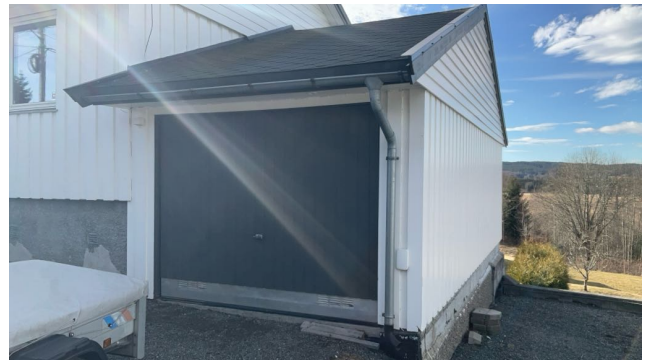
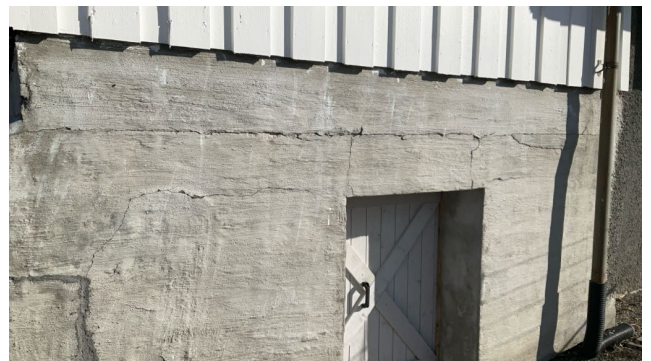
Det er stedvis riss og avskaling på innvendig grunnmur.
Betonggulvet er ujevnt/grovstøpt. Det er sprekke i gulvet ved garasjeporten.
Lettklinkerelementer har stedvis skader og synlig/eksponert armering som vil ruste ved eksponering og materialet vil dermed svekkes.

Det er skader i grunnmur til garasjen med synlige sprekker og skjevheter i muren.

Det må gjøres tiltak for å lukke avviket.

Skaden må utbedres.

Kostnadsestimat: 50 000 - 100 000
