Bjørknesveien 9, 1925 BLAKER

**Romslig enebolig over 2 plan, med utsikt og gode solforhold. Garasje og mye lagringsplass. Landlig og barnevennlig!**

Befaringsdato: 06.03.2025    Rapportdato: 10.03.2025    Oppdragsnr.: 10816-25035    Referansenummer: LV1961

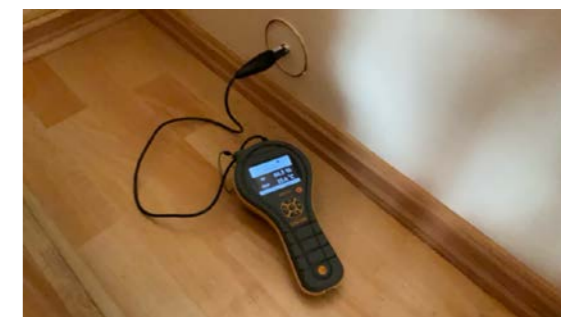
Stue i U. etasje har 1 vegg under terrenget og hulltaking ble foretatt her. Stue i U. etasje har laminatgulv og veggene har malte plater. Hulltaking er foretatt og det er påvist avvik i konstruksjonen.

- Det er gjennom hulltaking påvist høyt fuktnivå inne i trekonstruksjonen i hulltakingen, men ikke påvist fuktskader i dette området. Høy luftfuktighet kan over tid føre til muggvekst eller svertning av materialer. Samtidig kan materialer og konstruksjoner bli ødelagt.

- Det påviste fuktnivå gir grunn til å overvåke konstruksjonen jevnlig for å se utvikling over tid, og eventuelt foreta tiltak for å unngå fuktskader.

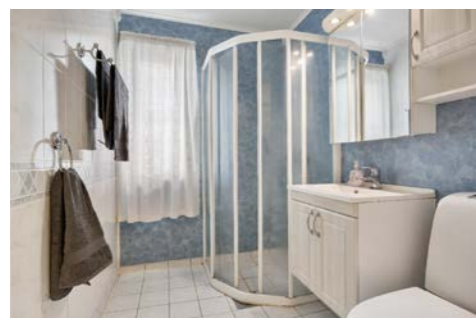
Bad/wc i 1. etasje ble oppusset med gulv, overflater og innredninger i 2002 iht. eier. Det er ikke fremlagt noe dokumentasjon på våtrommet. Vannrør og sluk er fra byggeåret.

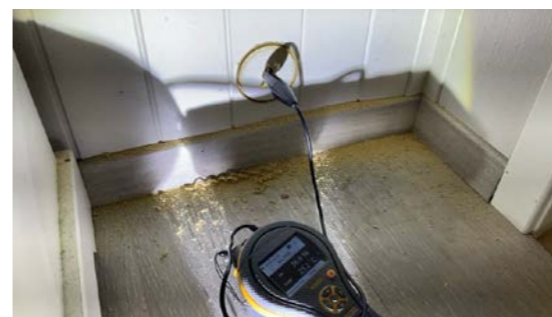
Vaskerommet har teknisk standard fra byggeåret hovedsaklig. Det er nyere våtromsmaling på vegger iht. eier.

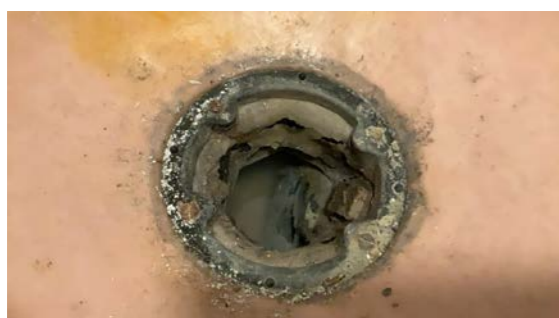
Med overflatesøk med fuktindikator Protimeter MMS ble det påvist forhøyede fuktverdier nederst på grunnmur og i betonggulvet på vaskerommet.

Grunnmur og betonggulv mot grunn på bygninger fra denne byggetiden er normalt ikke fuktsikret og kapilærsug av fukt kan forekomme.

Det bør gjøres tiltak med fuktsikring av kjelleretasjen.

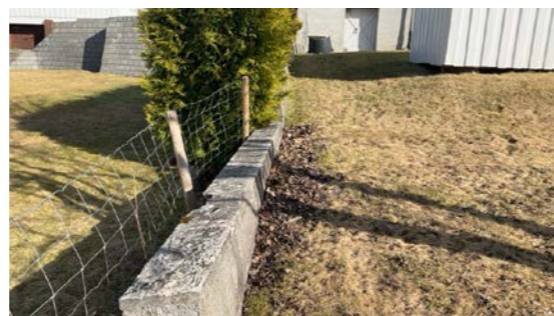
- Forstøtningsmuren(e) er skjev(e) som følge av setningskader.

- Forstøtningsmuren må rives og ny mur bygges.

Kostnadsestimat: 100 000 - 300 000
