Søster Hildas vei 6, 1930 AURSKOG

**Tiltalende og innbydende  
familiebolig i kjede. Carport,  
velstelt hage og landlig utsikt.  
Solrikt, med store uteplasser.**

# Tilstandsrapport

Befaringsdato: 01.10.2025

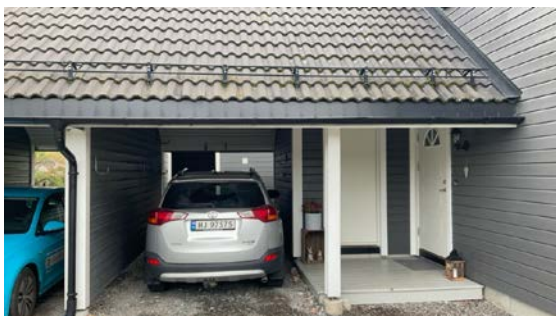
### TG 2 Overflater

Det er bom (hulrom) i enkelte gulvfliser i entre/gang.  
Det er slitasjemerker på parkettgulvet stedvis ved stue/kjøkken.  
Det er stedvis slitasjemerker på listverk, dørkarmer mv.  
Det er svelleskade på dørutforing til entredør etter fuktpåkjøring.  
Det er riss/krakellering i enkelte vindusutforinger.

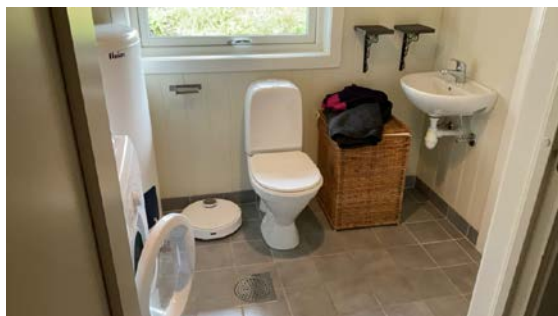
## 1. ETASJE > VASKEROM/WC

### 1 TG 2 Overflater vegger og himling

- Uegnede materialer må fuktbeskyttes/utskiftes.

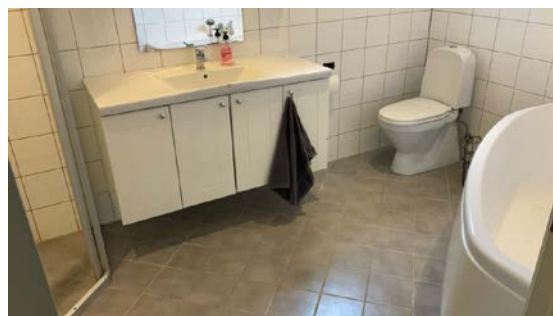
### 1. ETASJE > BAD/WC

#### 1 TG 2 Overflater vegger og himling

- Det er vindu/dør med ikke fuktbestandige materialer i våtsonen (ved vask, dusj, badekar, osv.), løsningen eller byggematerialet er uegnet.

- Uegnede materialer må fuktbeskyttes/utskiftes.

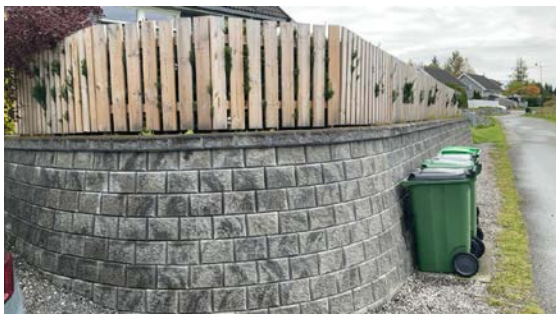
## ! TG 2 Terangforhold

Tomten er hovedsaklig flat rundt boligen.
