# Tilstandsrapport

📍 Forstmester Mejdells veg 29 , 2407 ELVERUM

# Gnr. 28, Bnr. 111

Befaringsdato: 11.04.2022

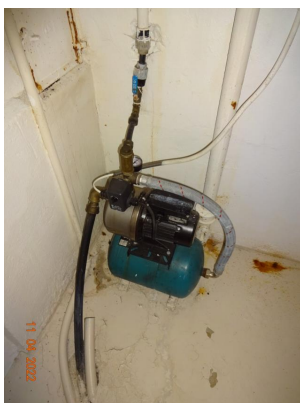
TG 1

Vannpumpe og trykktank i kjeller.  
To betongkummer i kjeller.

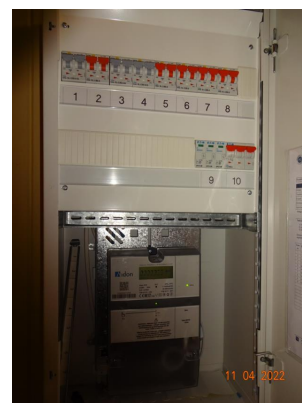
TG 1

1. Foreligger det eltilsynsrapport de siste 5 år, og det er ikke foretatt arbeid på anlegget etter denne, utenom retting av eventuelle avvik i eltilsynsrapport (dvs en el-tilsynsrapport uten avvik)?

Ja
