# Tilstandsrapport

Enebolig

Forstmester Mejdells veg 29, 2407 ELVERUM

Befaringsdato: 30.09.2024

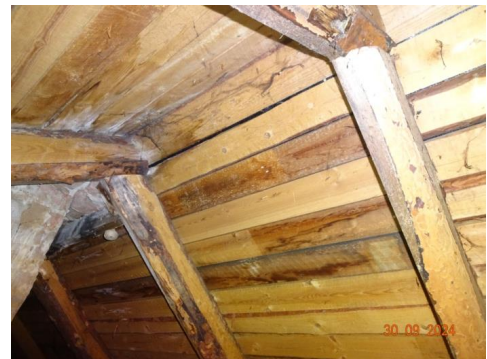
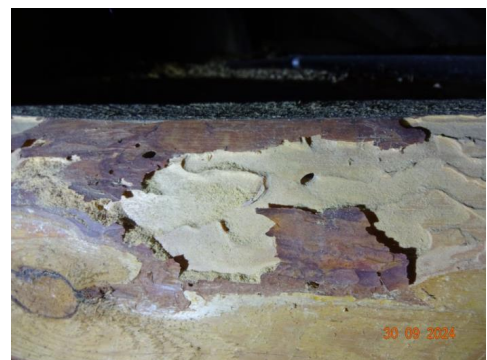
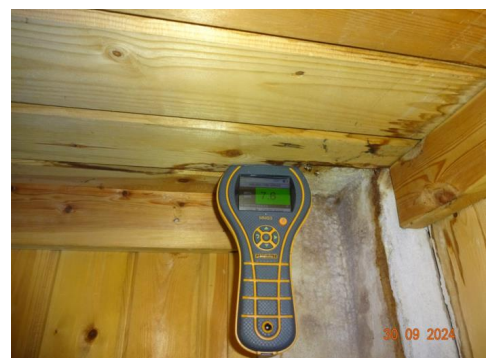
**Vurdering av avvik:**

- Det er begrenset/dårlig ventilering av takkonstruksjonen.
- Det er påvist andre avvik:

Det er påvist fuktskjolder i undertak ved pipe.

Det er påvist innvendige fuktmerker i himling ved pipe. Ved bruk av fuktmåler ble det ikke registrert unormale verdier.

Anbefaler ytterligere undersøkelser.

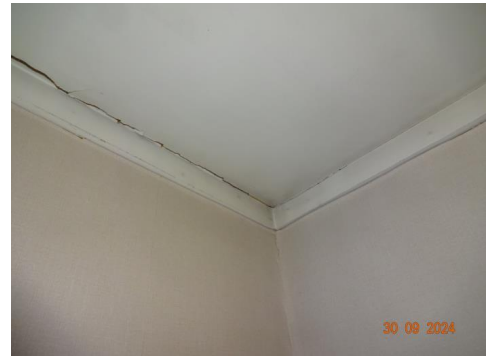
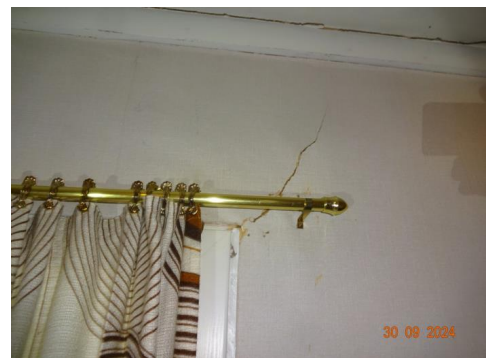
Påvist fuktmerker ved pipegjennomføring i 2.etasje. Ved bruk av fuktmåler ble det ikke registrert unormale verdier. Tørt ved befarings. Skjevheter i himling over stuedel.

Malingsavflassing i panel ved ytterdør mot øst. Ved bruk av fuktmåler ble det ikke registrert unormale verdier.

Det er påvist fuktmerker i himling ved ett kjellervindu. Ved bruk av fuktmåler ble det registrert forhøyede verdier.

- Overflater må rengjøres, for å fjerne heksesot/støvkondens, årsak må og fjernes/elimineres.
- Overflater må utbedres eller skiftes.
