# Tilstandsrapport

Fritidsbolig

Stålvegen 4, 2584 DALHOLEN

Befaringsdato: 28.04.2025

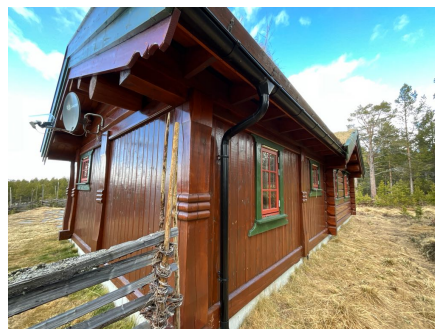
Oversiktsbilde

- Det mangler tilfredsstillende adkomst til pipe for feier.
- Det er avvik:
  - Det er ikke etablert stige for feier. Takstige er et krav også på torvtak.
  - Det bemerkes frostspreng i ett taknedløp.

- Takstige bør monteres. Det anbefales utskifting av taknedløp med frostspreng.

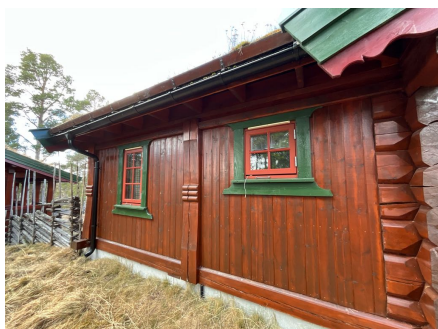
- Det er mangelfull lufting i nedre kant av kledning mot bunnstokk. Veggkonstruksjonen i hovedfløyen er oppført av laftet tømmer. Tre er et levende materiale og enkelte sprekkdannelser/vridninger må kunne påregnes. Det ble ikke registrert tegn til fuktinntrekk eller skader i forbindelse med tømmervegger.

Bygningsdel med stavlaft

- Tetting av sprekkdannelser/glipper i tømmeret må eventuelt kunne påregnes som en del av det normale vedlikeholdet.

- Ikke behov for umiddelbare tiltak vedrørende lufting på kledning, det må gjøres om det skal byttes kledning eller om det registreres endringer i overflaten.

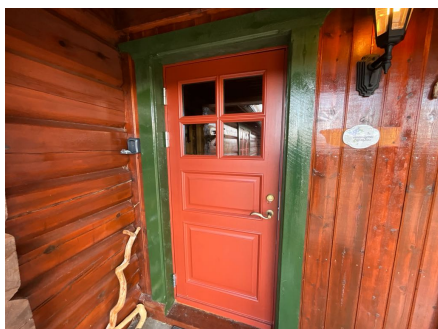
Hoveddør

Bygningen har malt ytterdør og boddør og malt balkongdør med glassfelt fra byggeår.

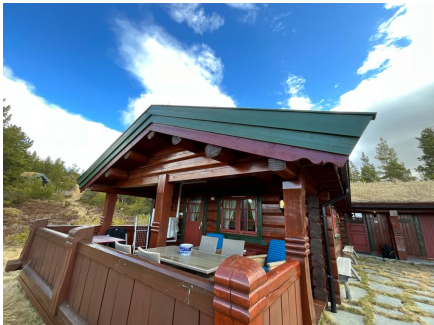
Oversiktsbilde

- Det er avvik:
- Det er bemerket værslitte overflater på rekkverk og terrasse gulv.

- Tiltak:
- Det vil være påregnelig med etterbehandling av overflater på rekkverk og terrassegulv.

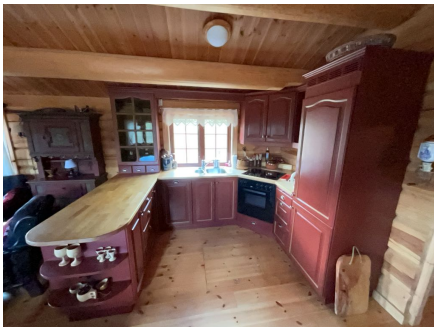
Oversiktsbilde

Kjøkkenet har innredning med profilerte fronter. Benkeplaten er av heltre. Det er integrert kjøleskap, fryseskap, oppvaskmaskin, platetopp og stekeovn. Innredningen har noen mindre sår i malingen og en sprekke i benkeplate men fremstår med normal slitasje iht alder.

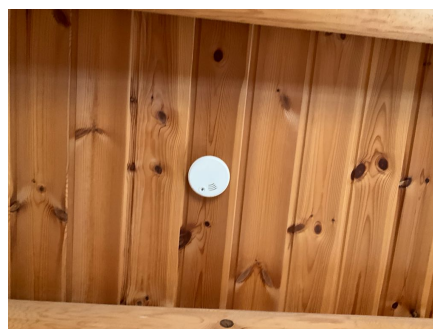
Brannmelder stue

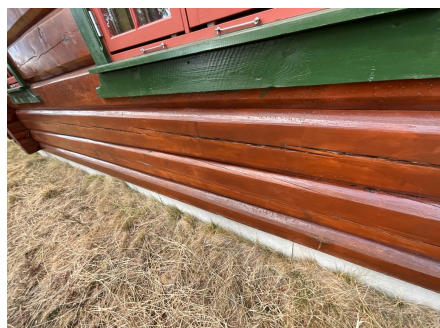
Bygningen har grunnmur i isolerte elementer og støte plate på mark. Det ble ikke registrert synlige tegn utover normal alders slitasje på grunnmurs plater.
