Bassengveien 3, 3158 ANDEBU

**Familievennlig enebolig med 4  
soverom, funksjonell planløsning  
og generøs hageplass med solrik  
terrasse.**

# Tilstandsrapport

Befaringsdato: 08.08.2025

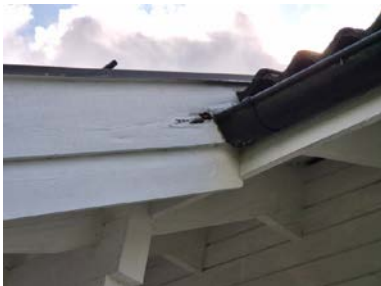
Enkelte vindskier er noe værslitt og det er råteskade i vindskie over inngangsparti.

Råte i vindskie.

Enkelte vindskier har behov for vedlikehold/utskiftning.

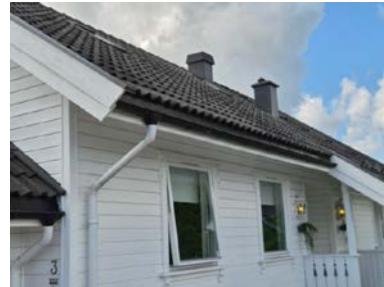
Det er ikke montert snøfangere på hele taket mot gårdsplassen ved inngangspartiet. På byggetidspunktet var det krav om snøfangere der snø- eller isras kunne medføre fare for skade.

Mangler snøfangere her tilsier TG 3.

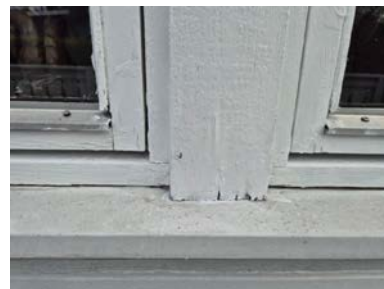
Påbegynt råte i lister.

Slitte lister bør skiftes ut, og avslutt listverket over vannbrettet med en dryppnese for å hindre at fukt trekker inn i treverk.

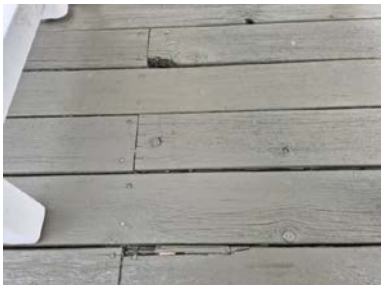
Slitte terrassebord.

- Lokal utbedring/utskifting bør utføres.
- Rekkverkshøyde må endres for å tilfredsstille krav på byggemeldingstidspunktet.

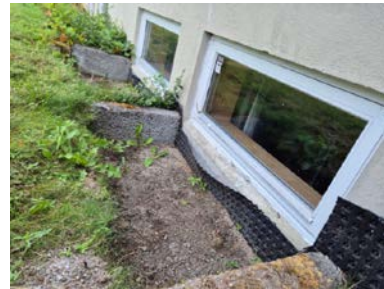
Mangler topplist.
